COMUNE DI SANTENA

RESTAURO E RISANAMENTO CONSERVATIVO DEI
SERRAMENTI ESISTENTI CON ELEMENTI AD ALTA
PERFORMABILITA'

PROGETTO DI FATTIBILITA' TECNICO-ECONOMICA

DOCUMENTAZIONE FOTOGRAFICA

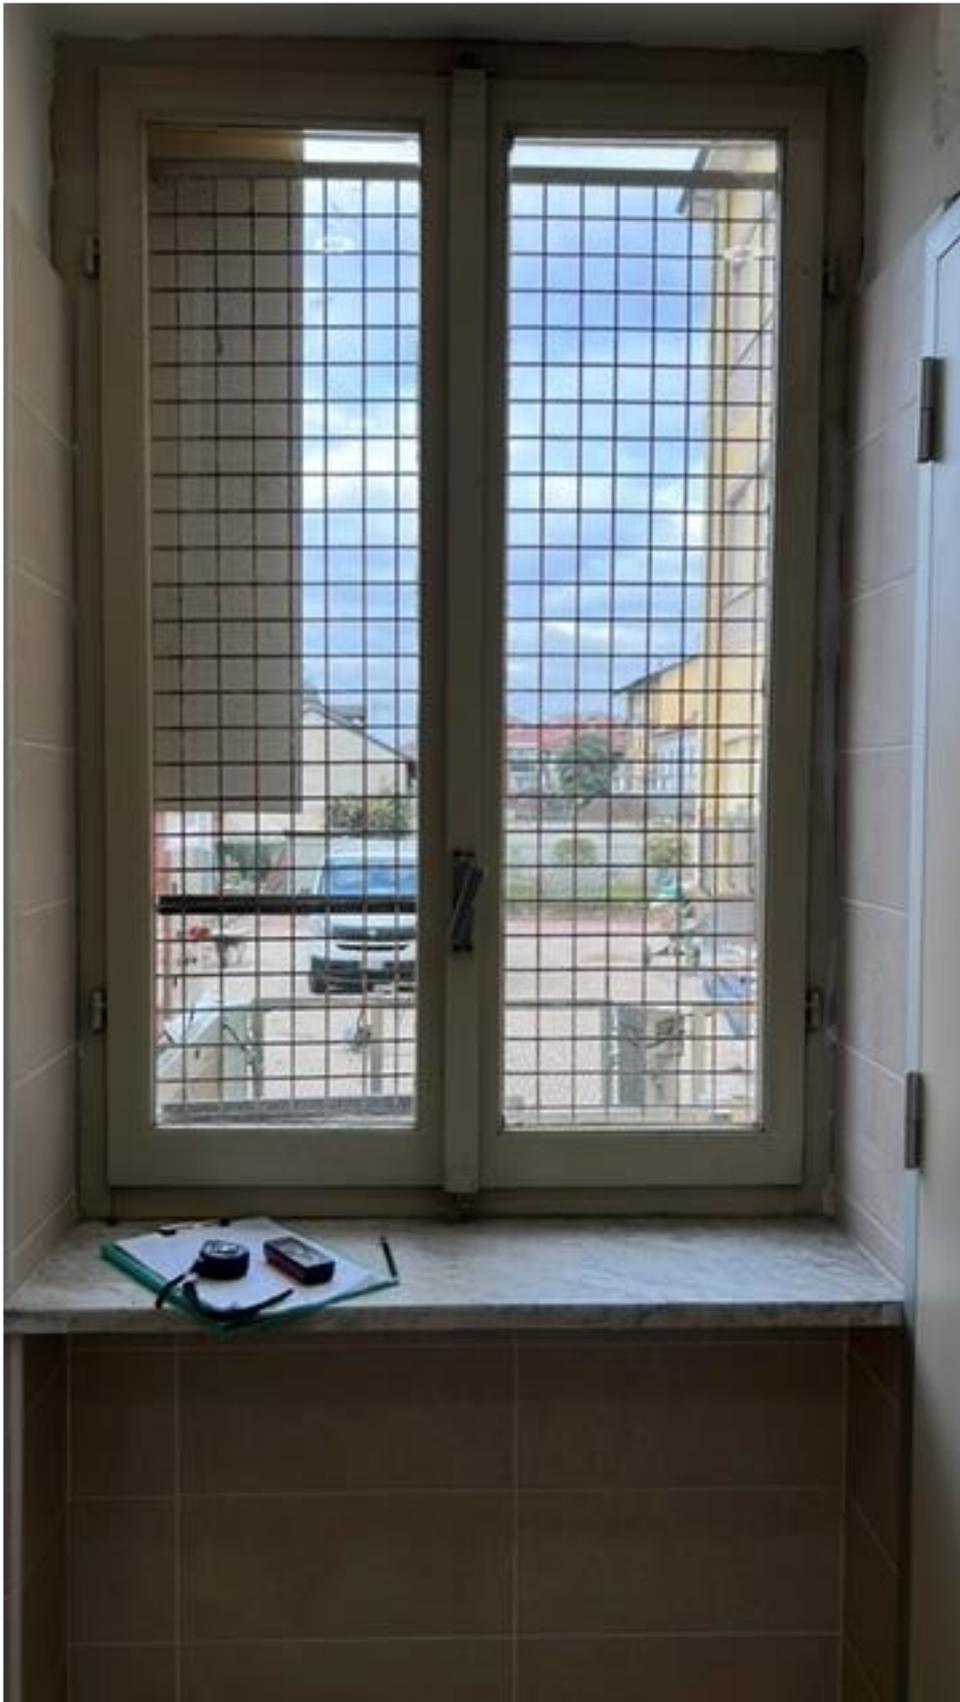
Foto 1 . serramento blocco bagni, prospettanti su cortile secondario

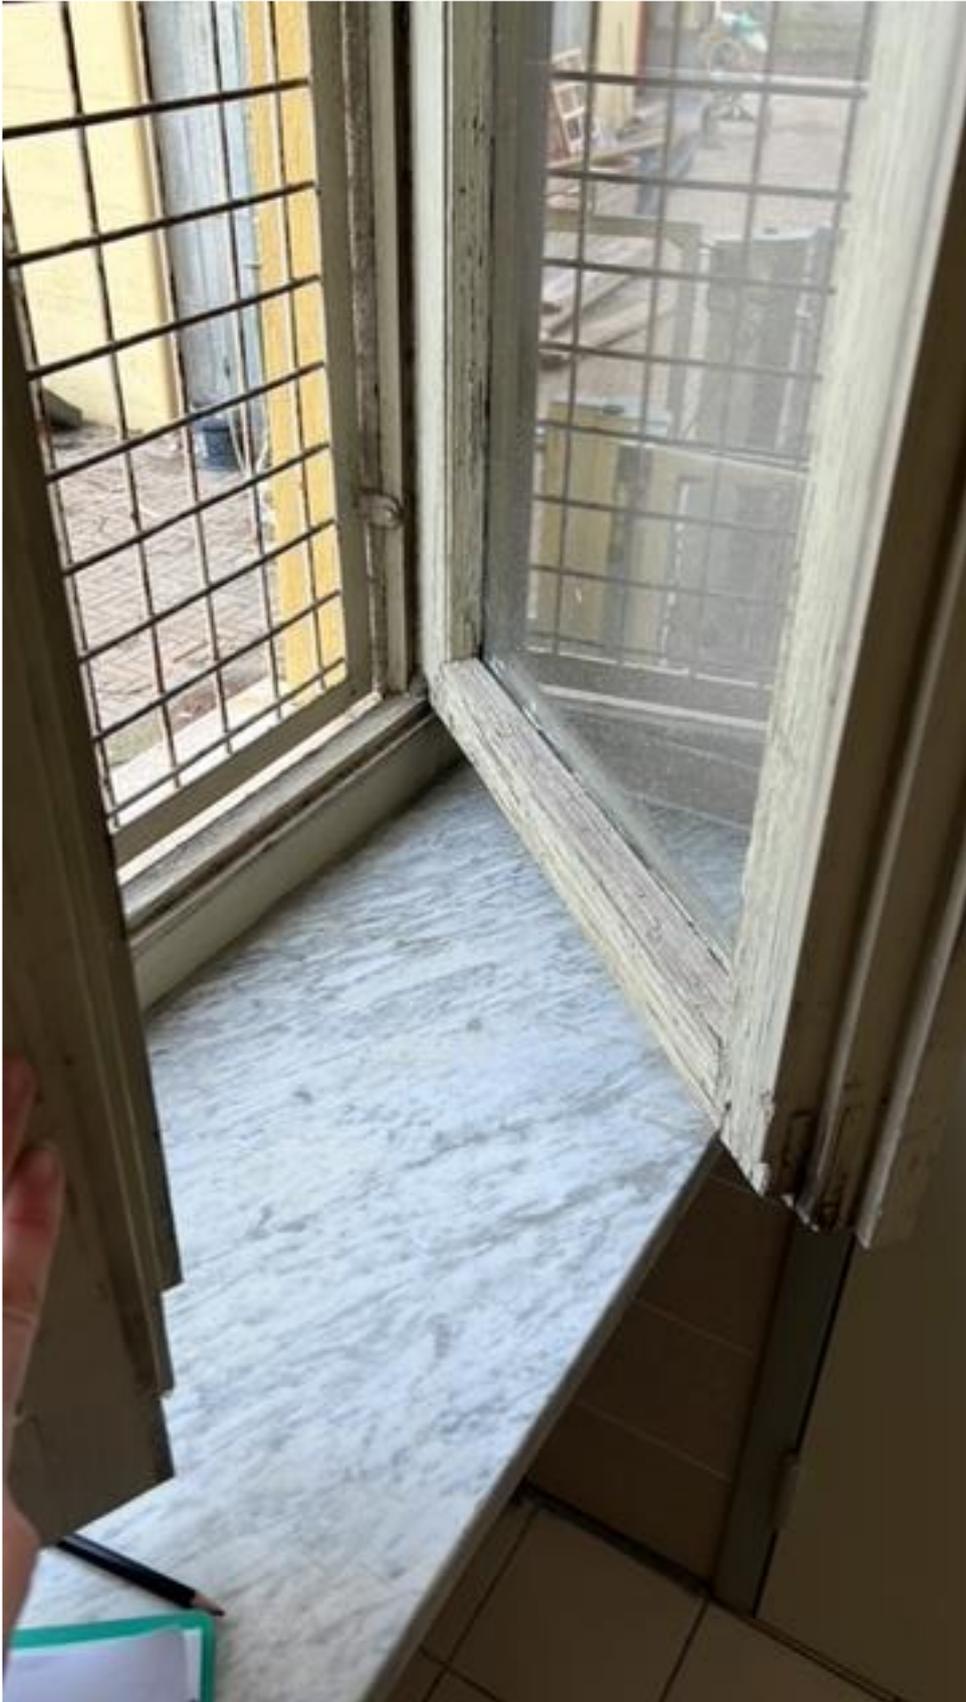
Foto 2 . dettaglio serramento blocco bagni, prospettanti su cortile secondario

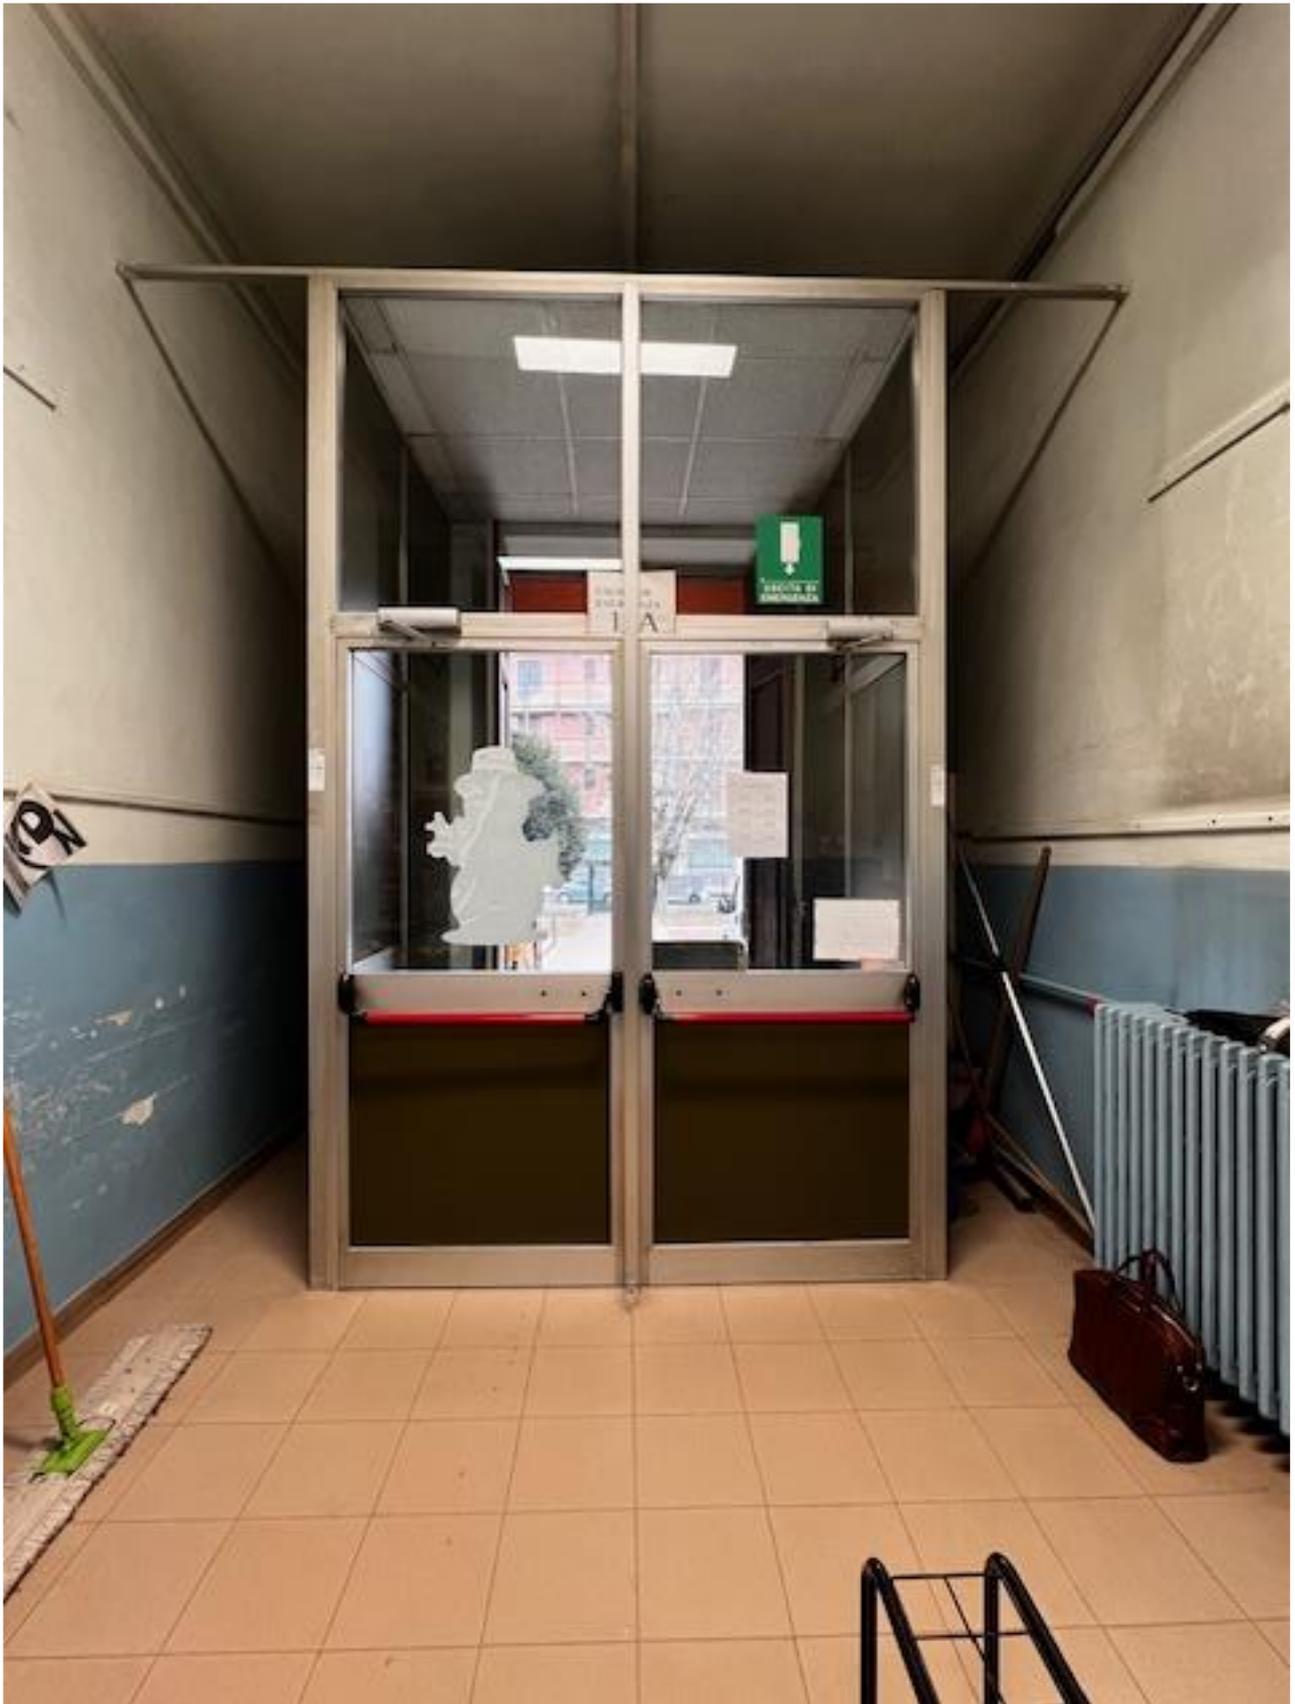
Foto 3 . bussola d'ingresso esistente che andrà sostituita, in alluminio e vetri singoli

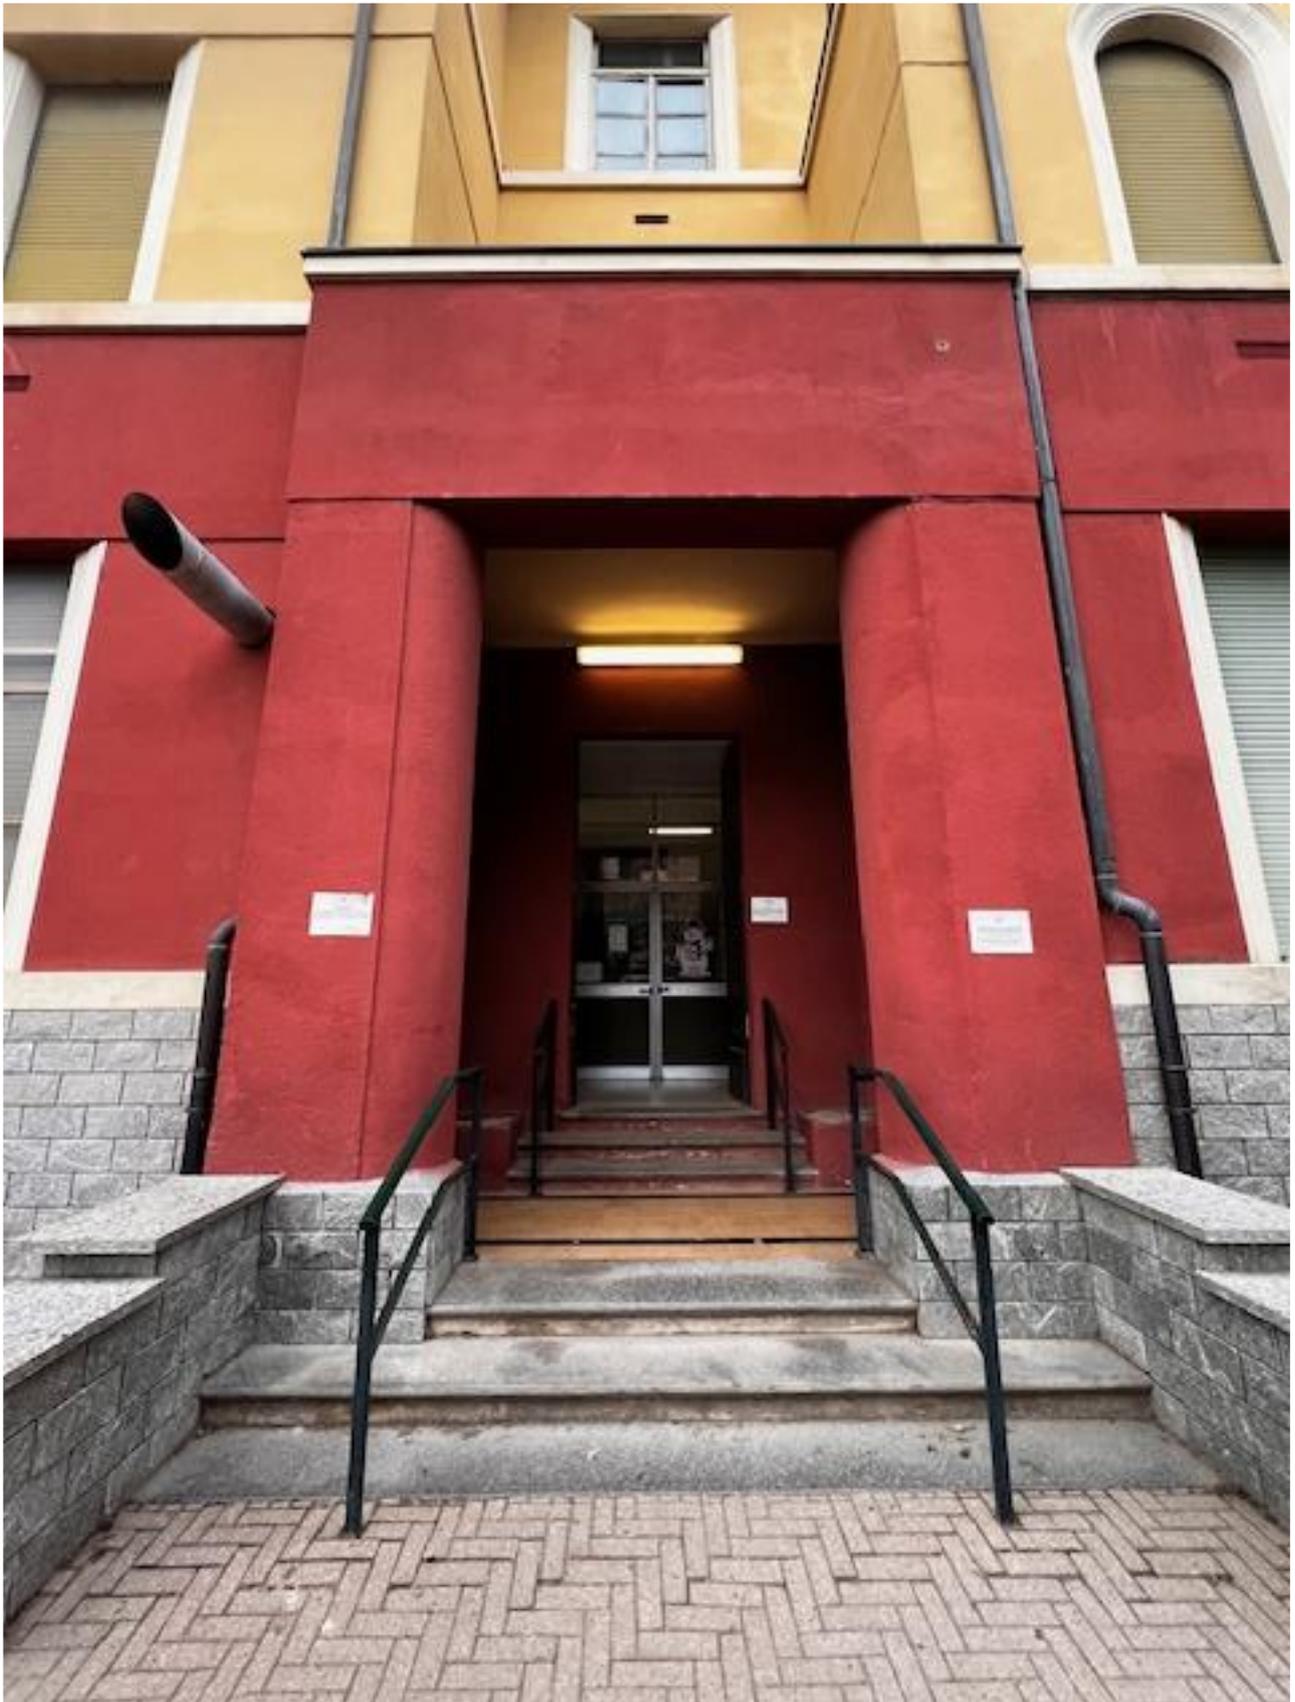
Foto 4 . vista dall'esterno della bussola d'ingresso esistente che andrà sostituita, in alluminio e vetri singoli. Antistante la bussola d'ingresso vi è portone in legno a due ante battenti che verrà mantenuto e non sostituito.

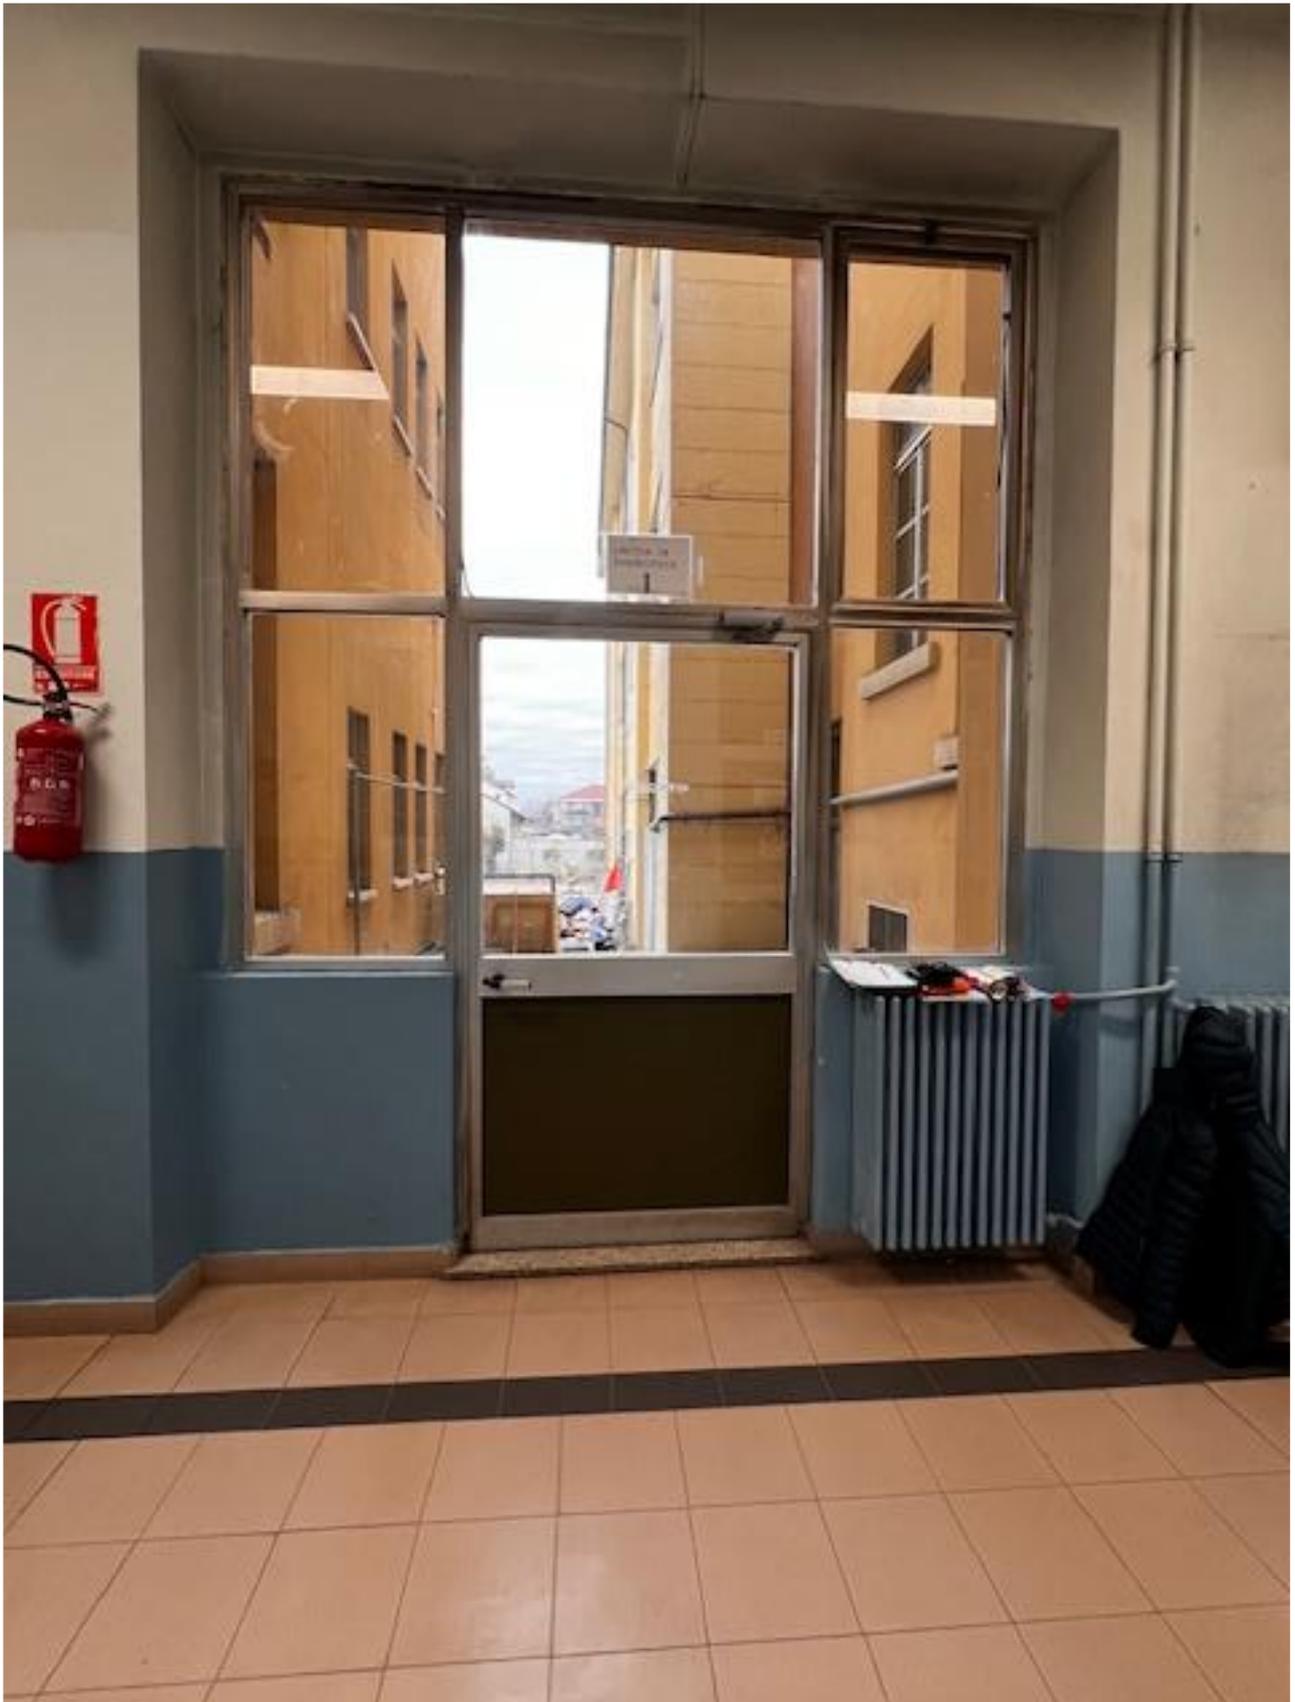
Foto 5 . Serramento per uscita di sicurezza posta in corridoio del piano rialzato prospettante sul cortile secondario, in alluminio e vetri singoli.

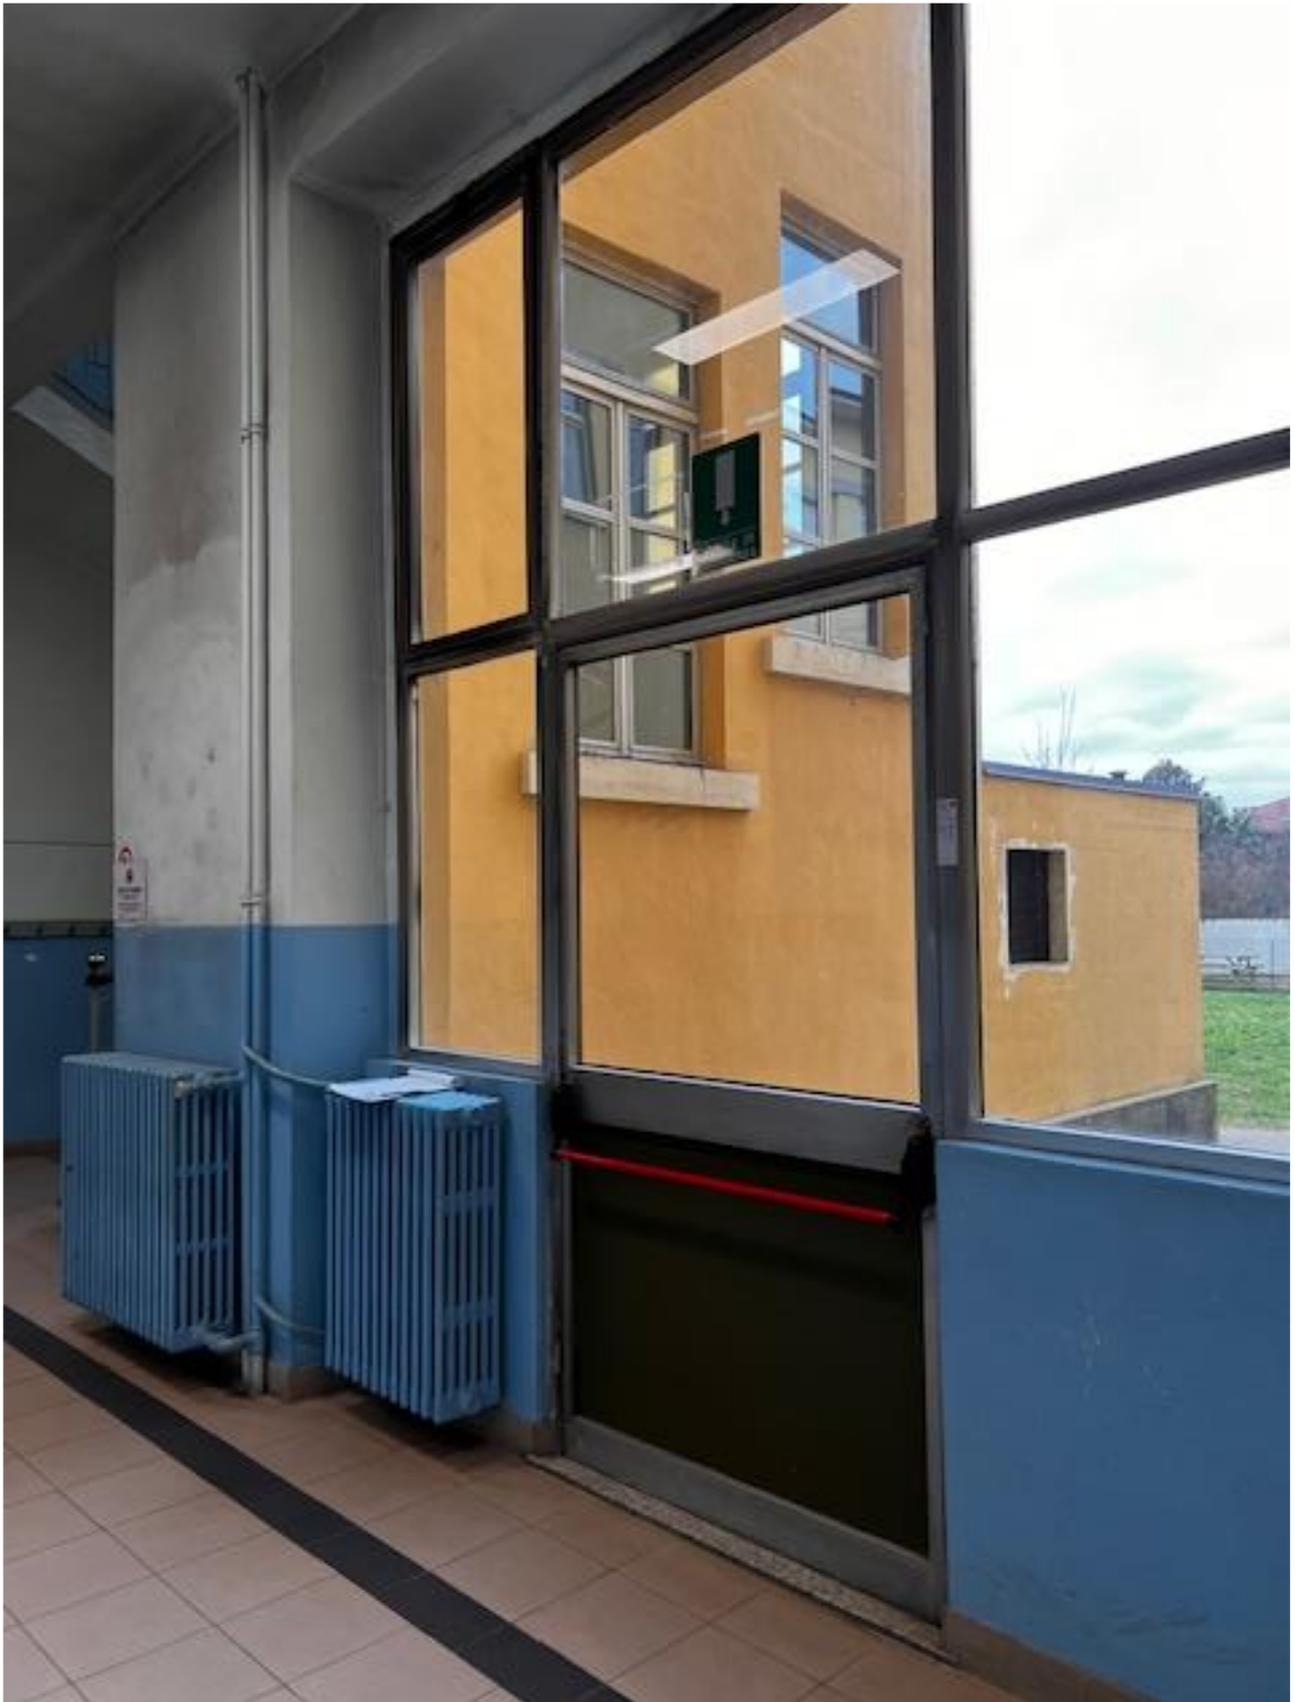
Foto 6 . Altro serramento per uscita di sicurezza posta in corridoio del piano rialzato prospettante sul cortile secondario, in alluminio e vetri singoli.

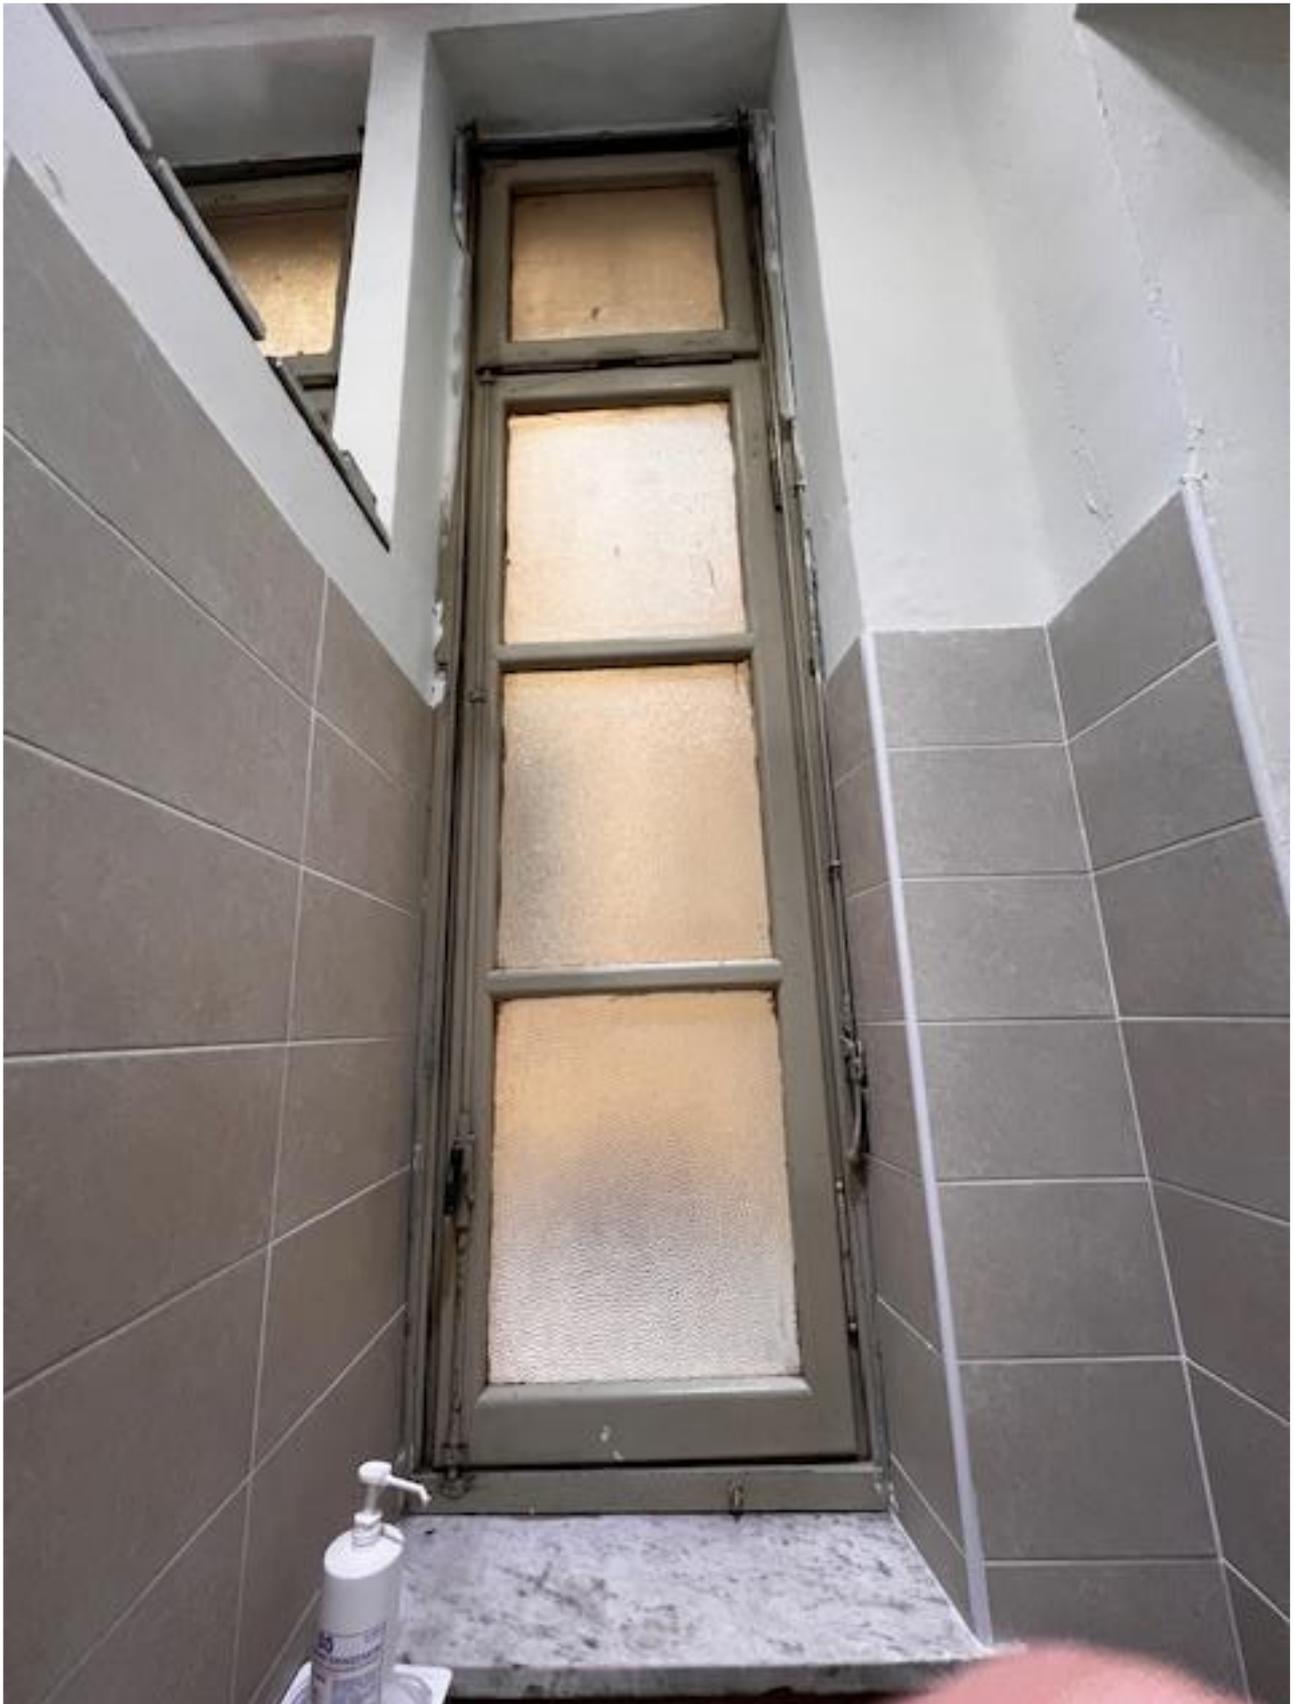
Foto 7 . serramento blocco bagni posto su prospetto laterale verso uscite di sicurezza, all'interno della rientranza fotografata nella foto successiva

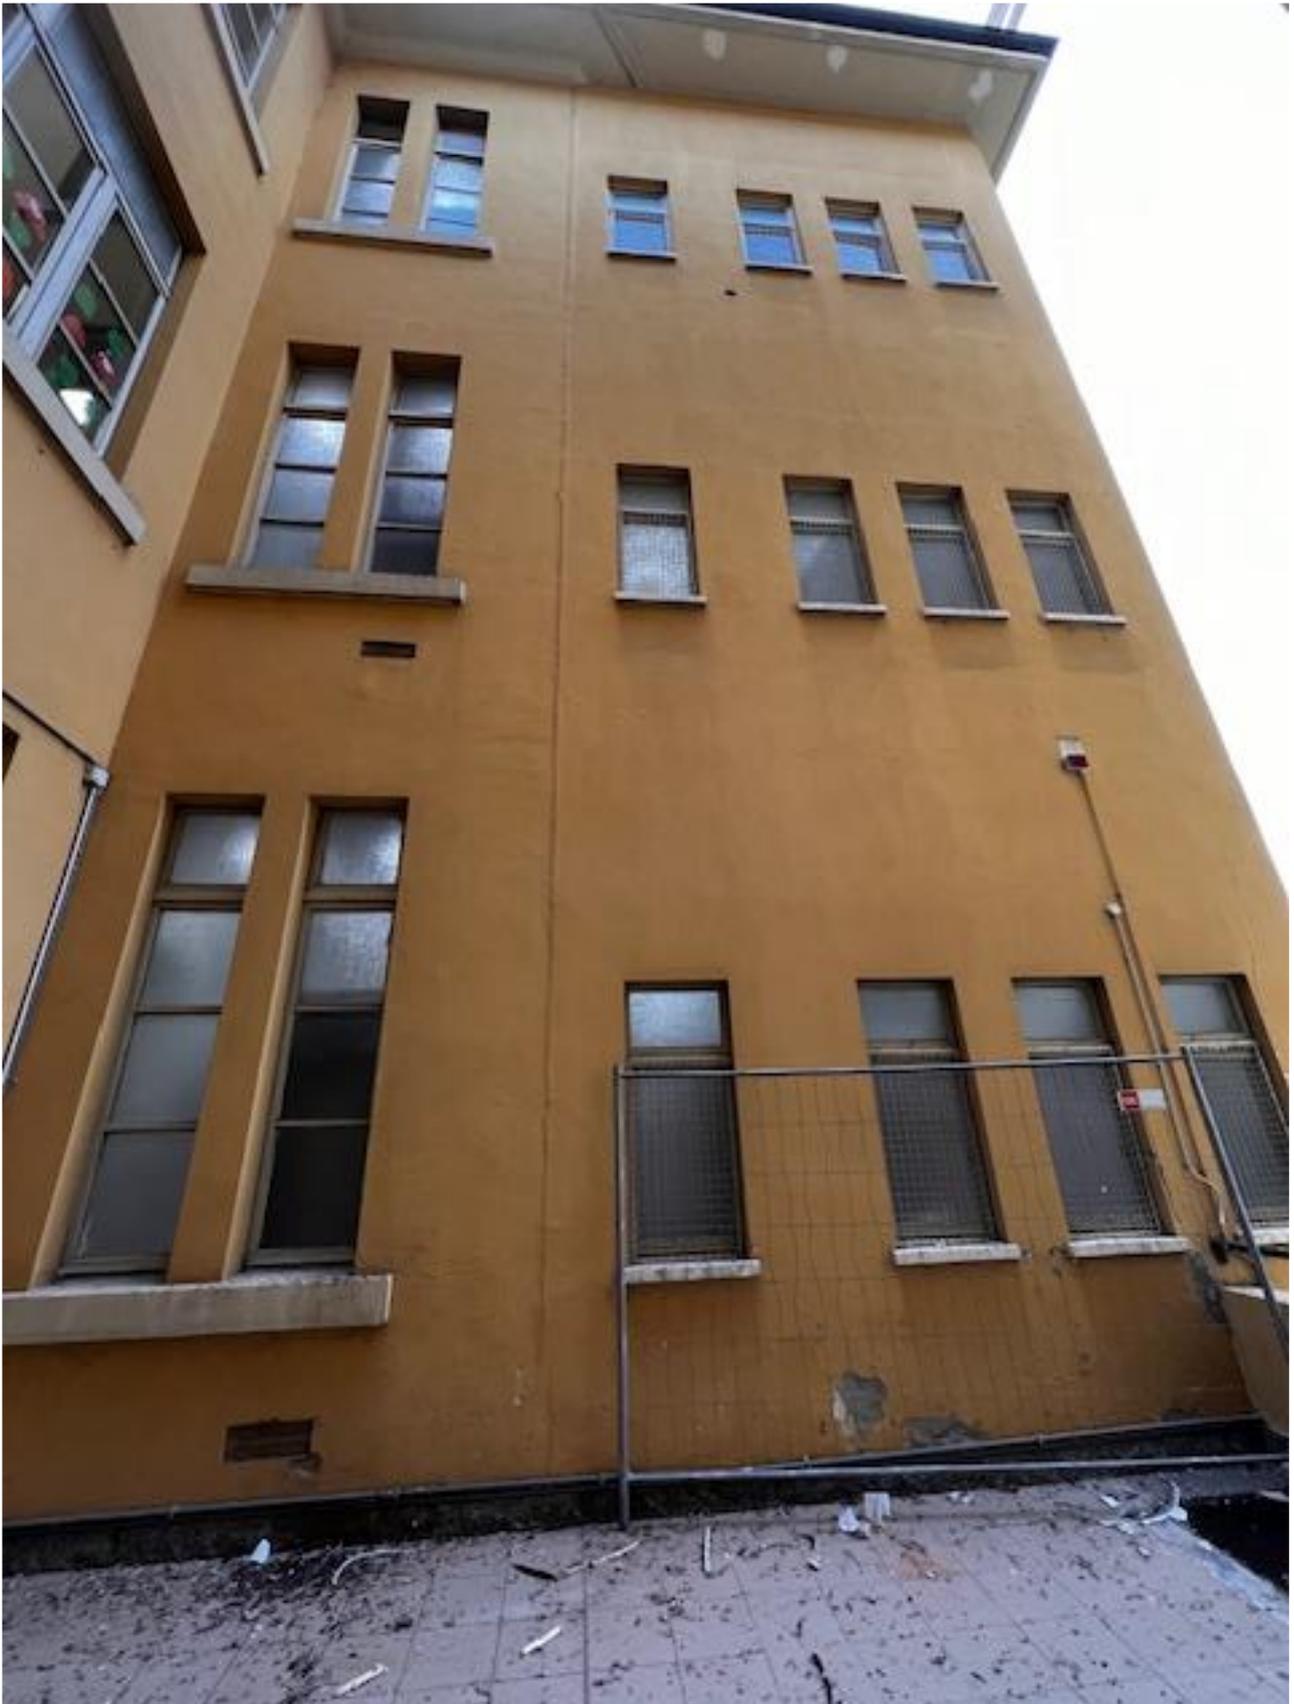
Foto 8 . prospetto della rientranza presente su cortile secondario rappresenta prospetto laterale dei blocchi bagno

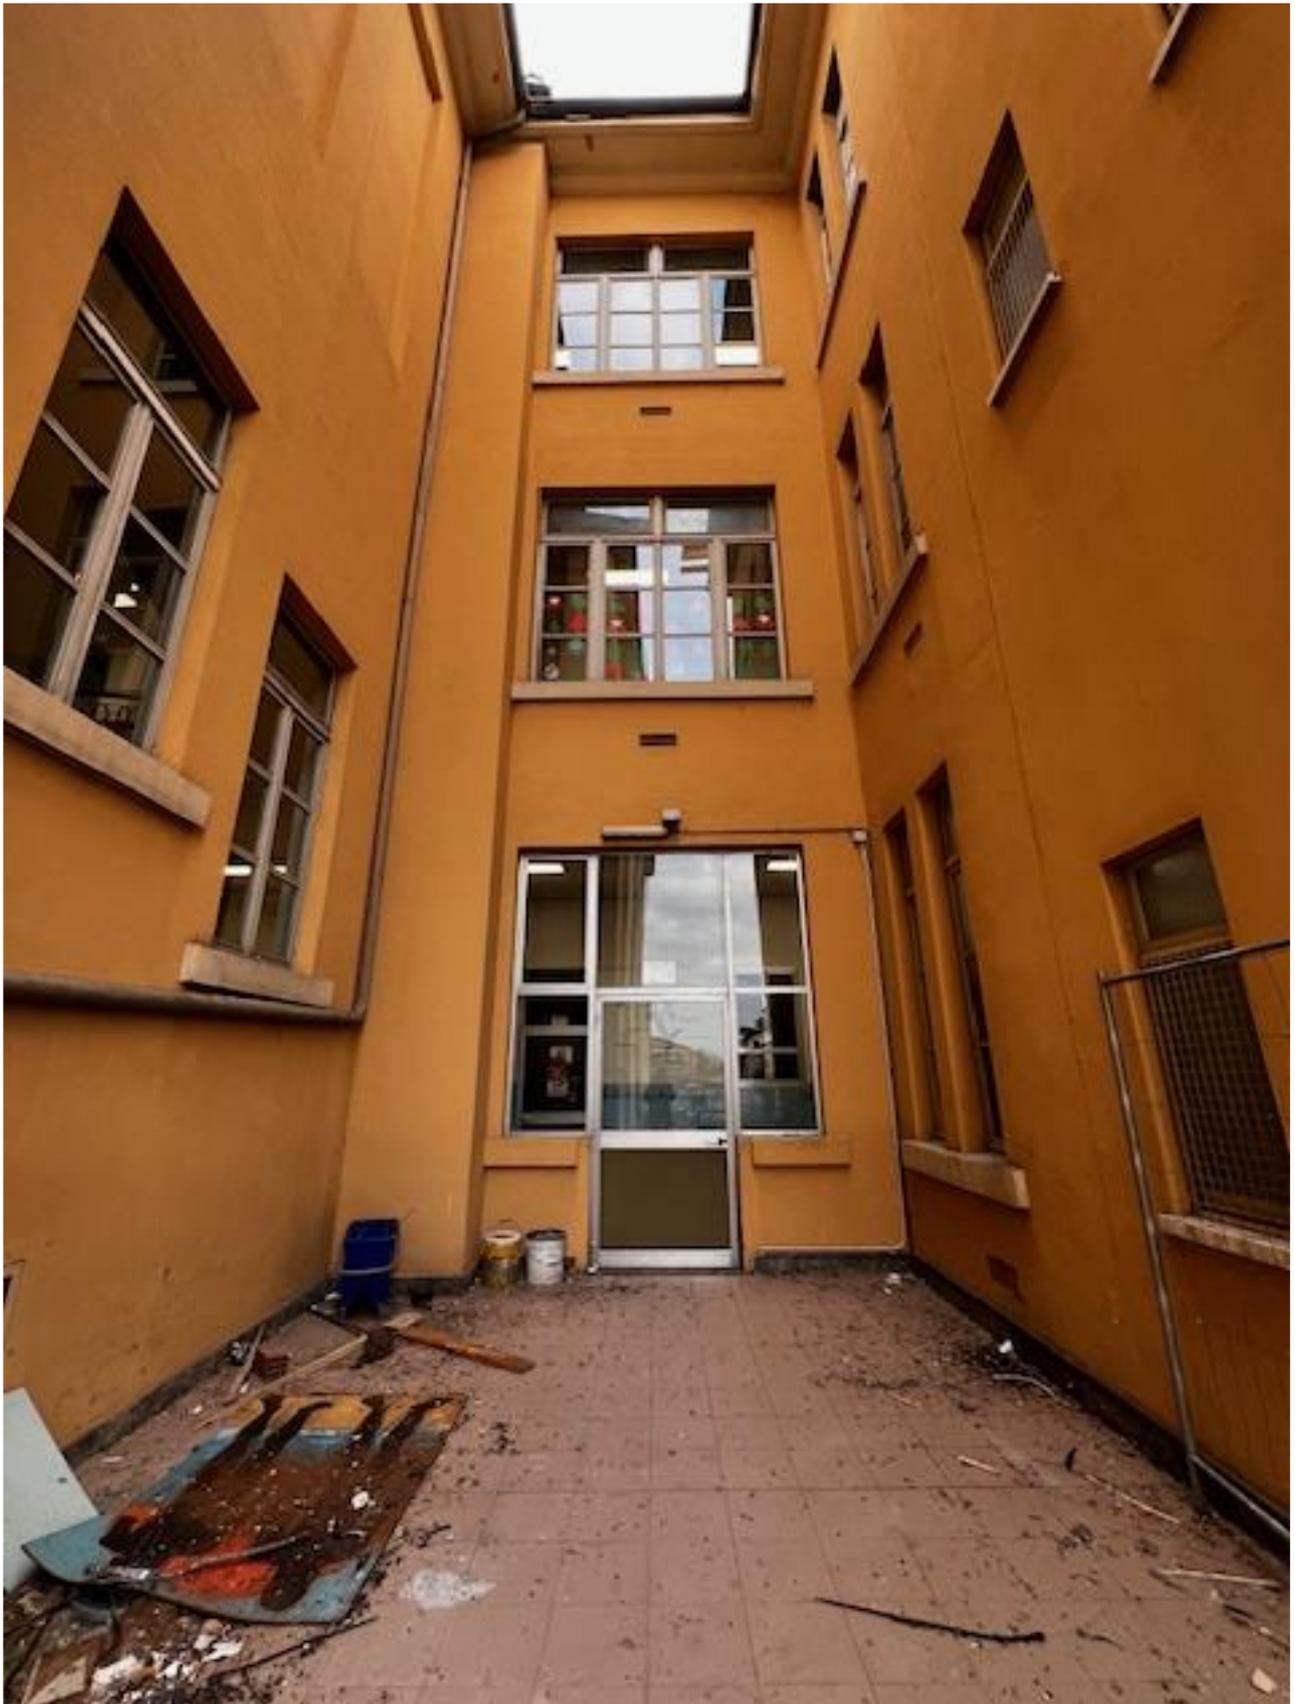
Foto 9 . prospetto della rientranza presente su cortile secondario rappresenta prospetto frontale verso cortile secondario ove sono poste le uscite di sicurezza

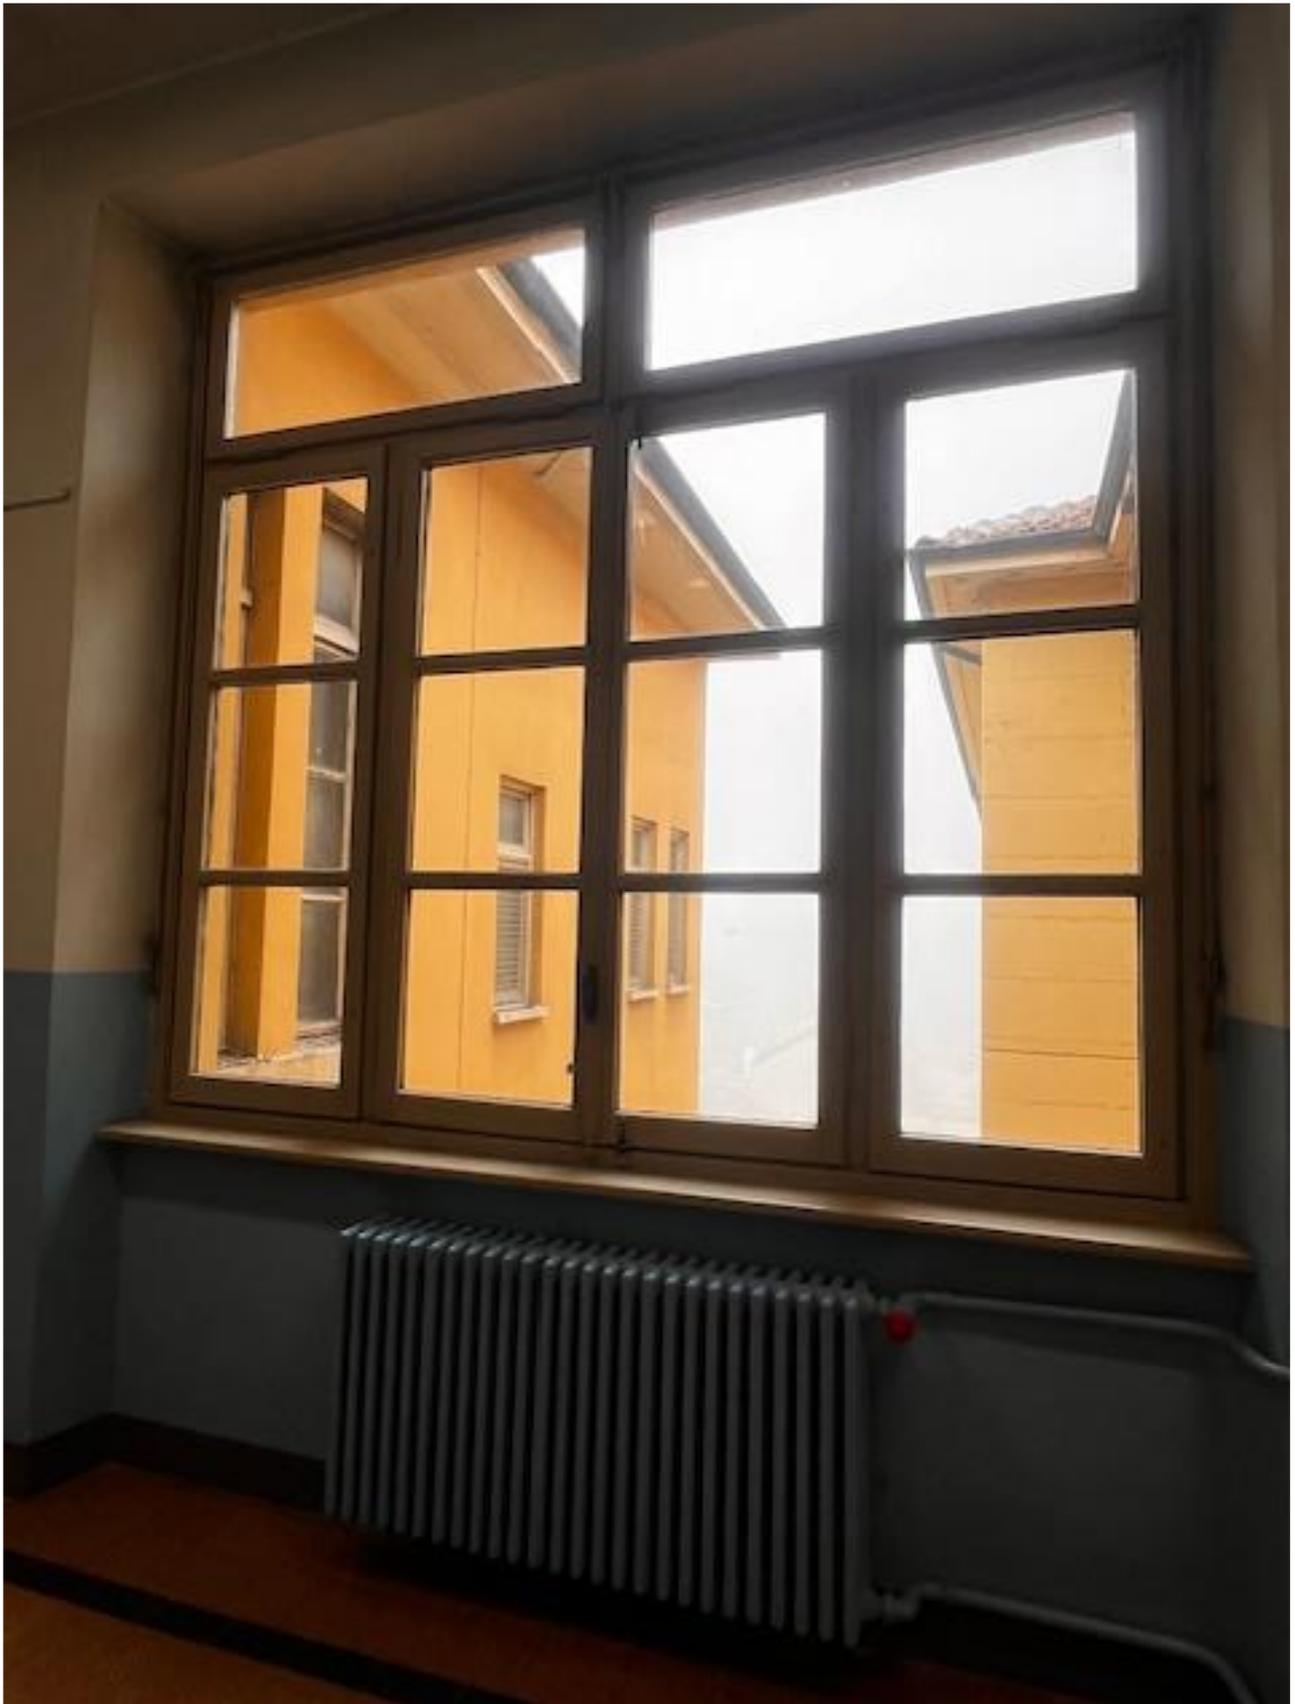
Foto 10 . vista interna dei serramenti piano primo e secondo presenti sul prospetto frontale verso cortile secondario ove sono poste le uscite di sicurezza.
