COMUNE DI SANTENA

RESTAURO E RISANAMENTO CONSERVATIVO DEI
SERRAMENTI ESISTENTI CON ELEMENTI AD ALTA
PERFORMABILITA'

PROGETTO DI FATTIBILITA' TECNICO-ECONOMICA

DOCUMENTAZIONE FOTOGRAFICA

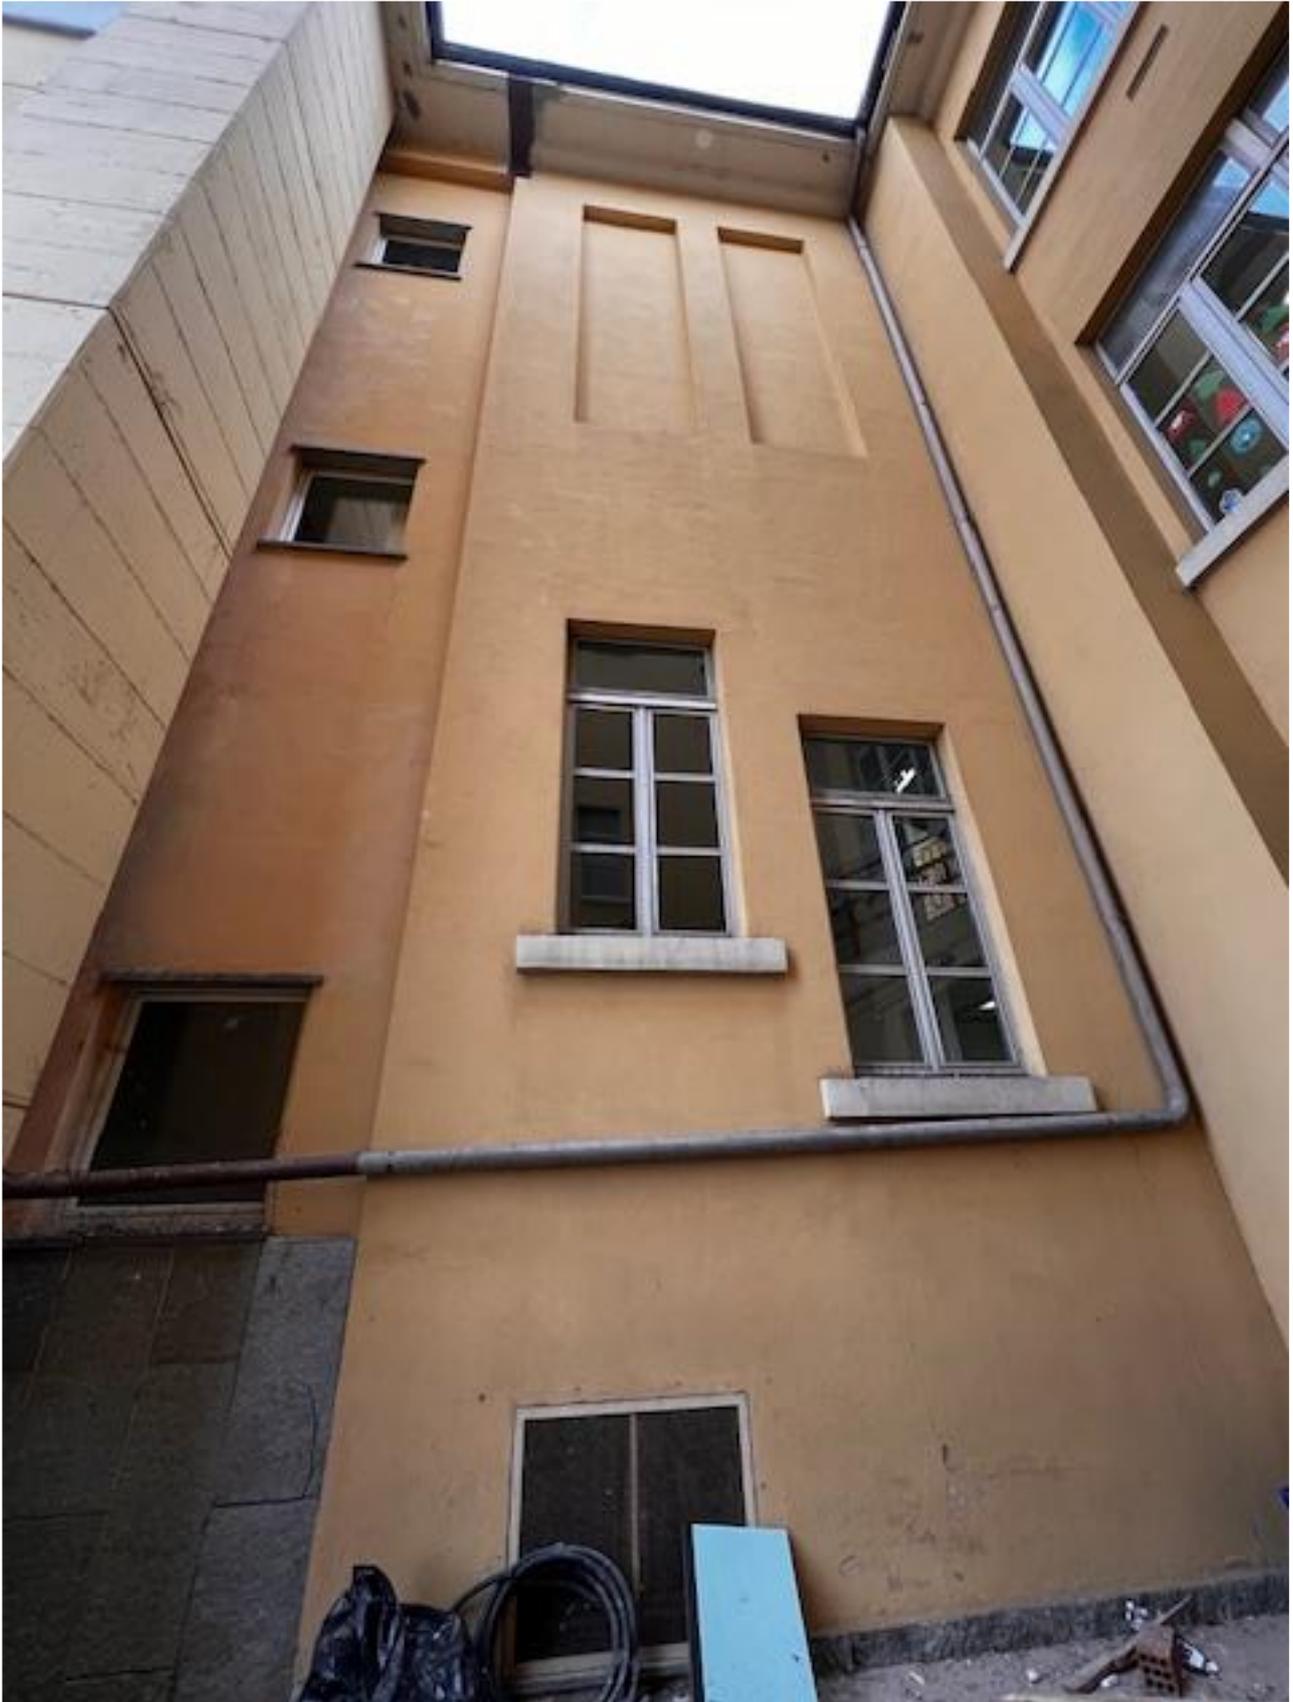
Foto 11 . prospetto laterale della rientranza presente su cortile secondario a completamento delle foto precedenti

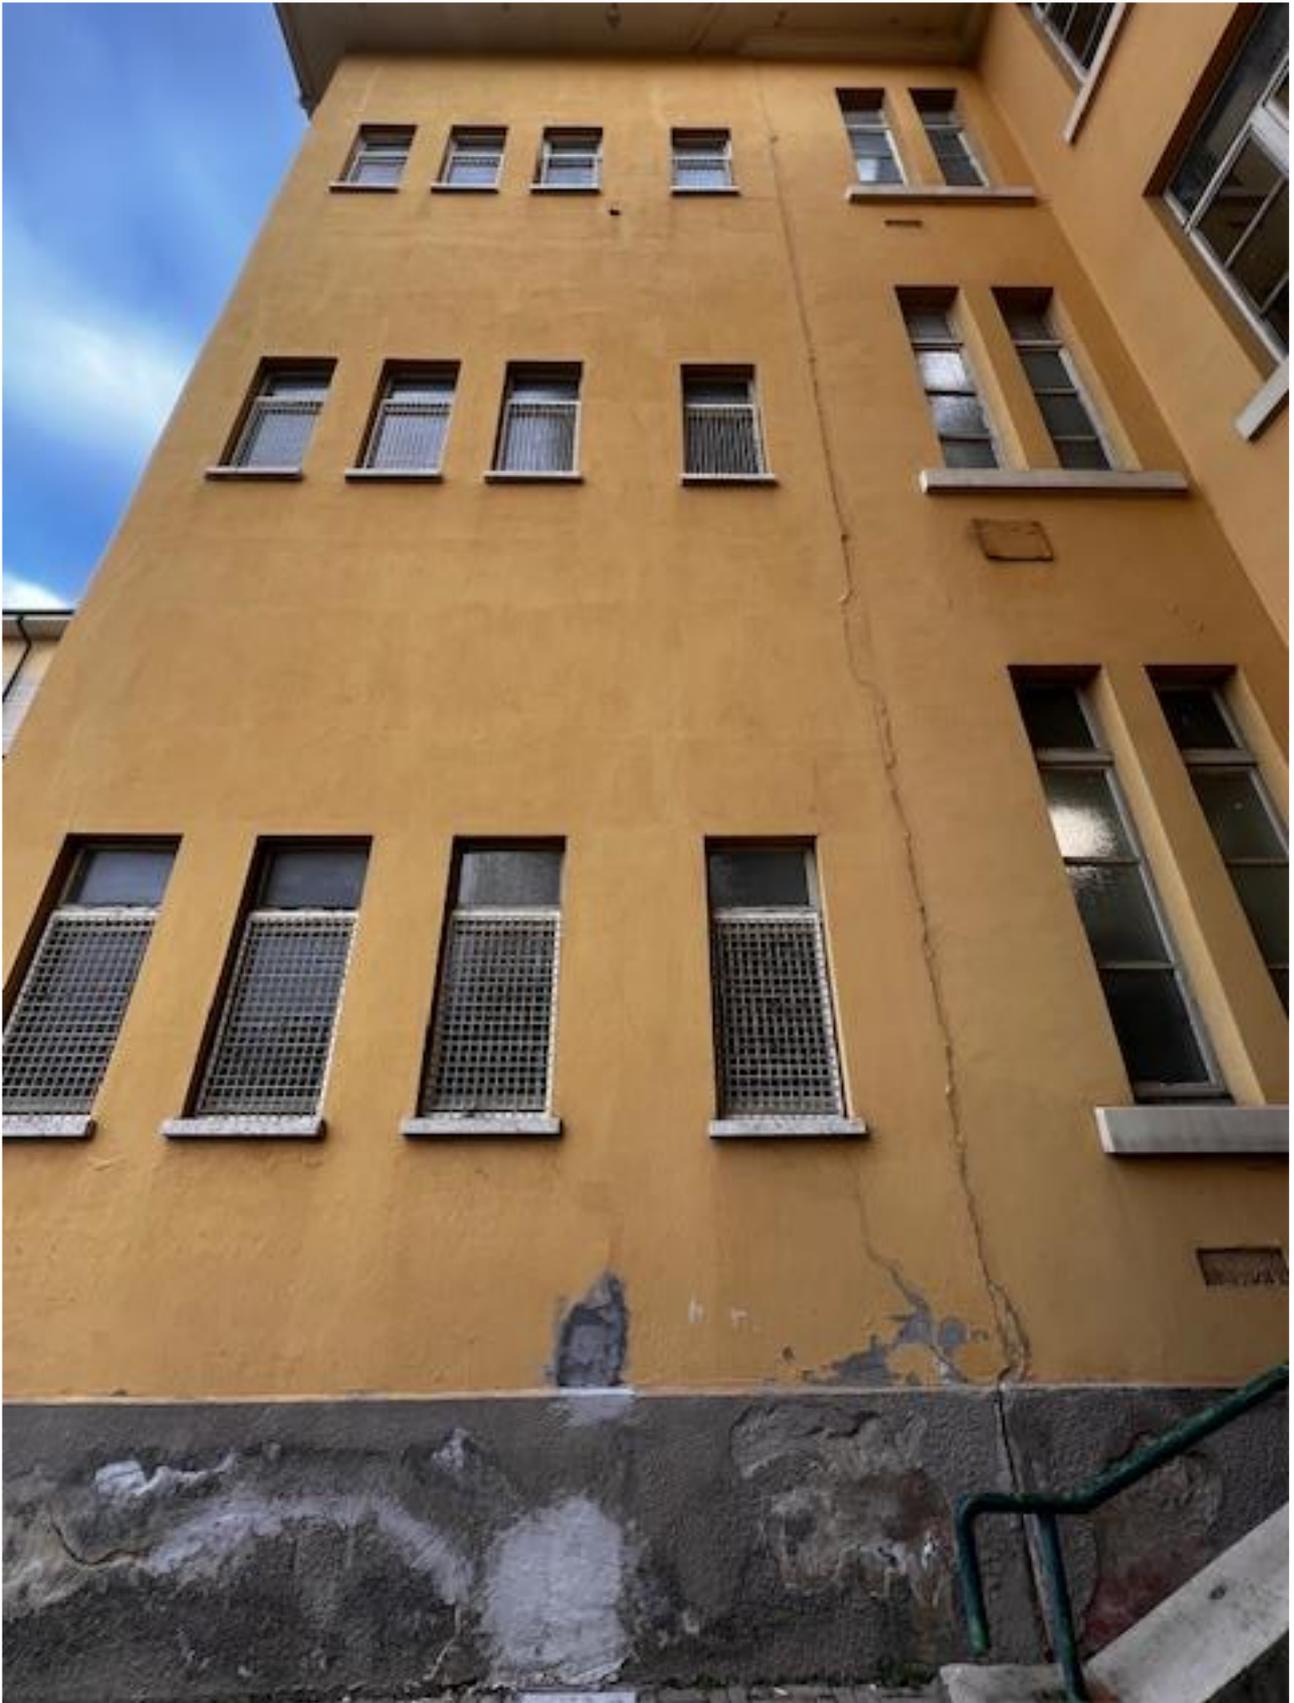
Foto 12 . prospetto laterale della seconda rientranza presente su cortile secondario

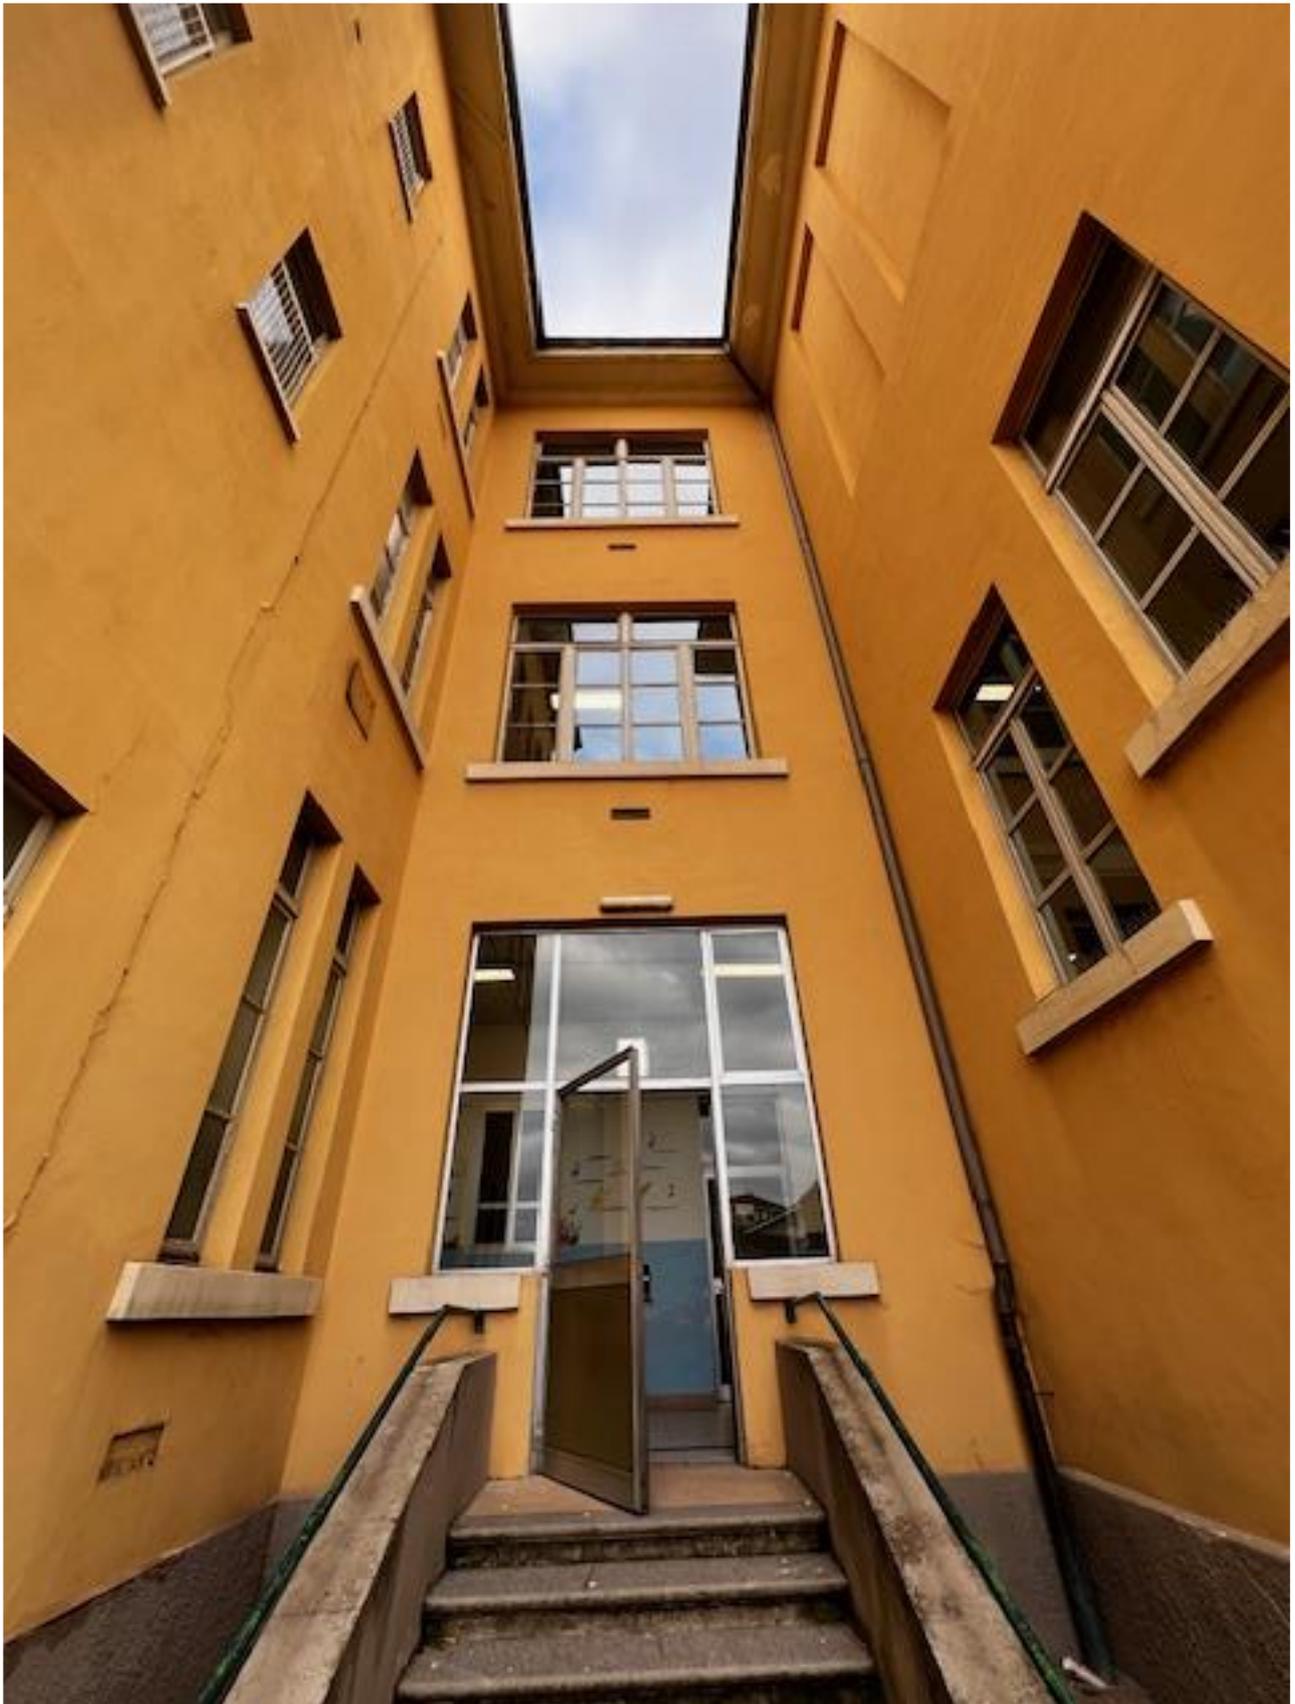
Foto 13 . prospetto laterale della seconda rientranza presente su cortile secondario rappresenta il prospetto frontale verso cortile secondario ove posta la seconda uscita di sicurezza.

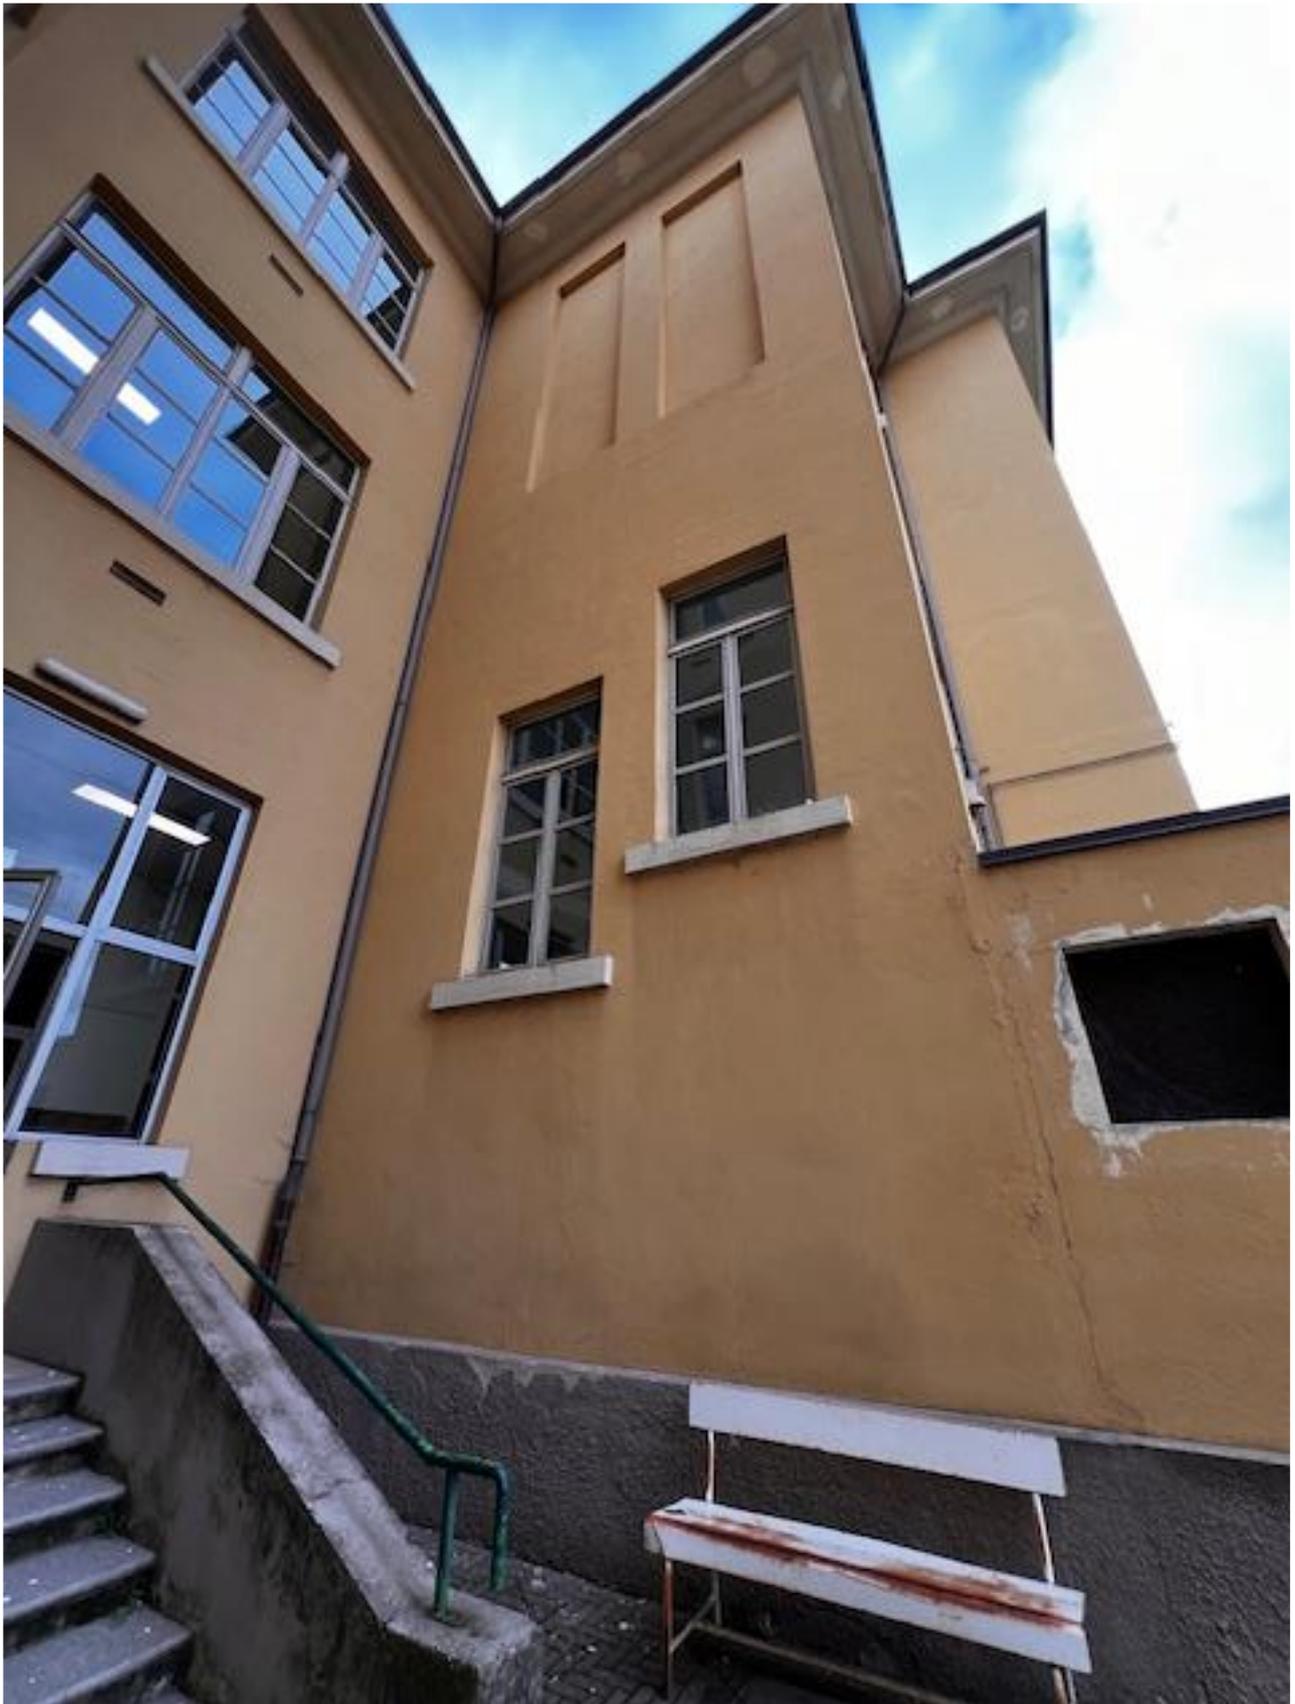
Foto 14 . prospetto laterale della seconda rientranza presente su cortile secondario rappresenta il prospetto laterale a completamento delle foto precedenti

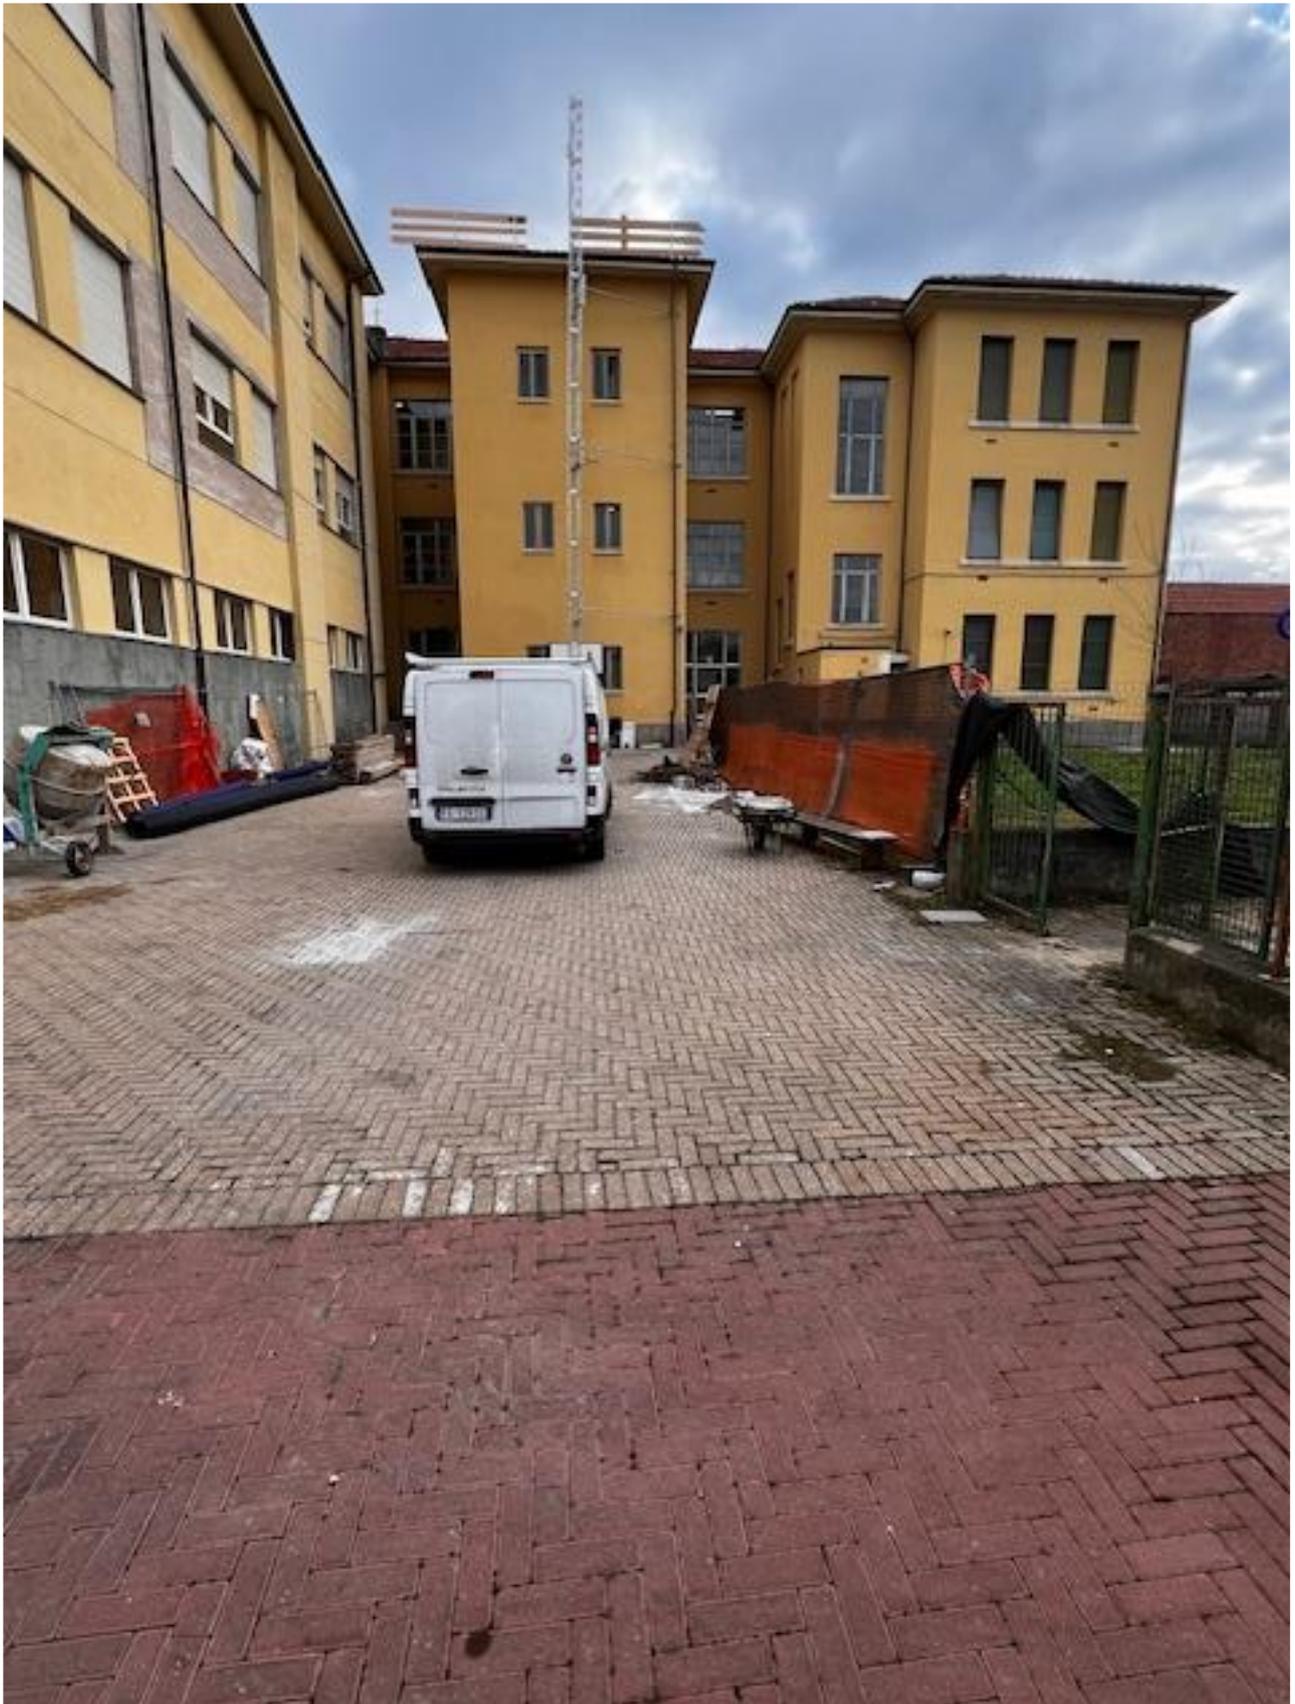
Foto 15 . prospetto su cortile secondario ove si evincono gli aggetti dei blocchi bagno

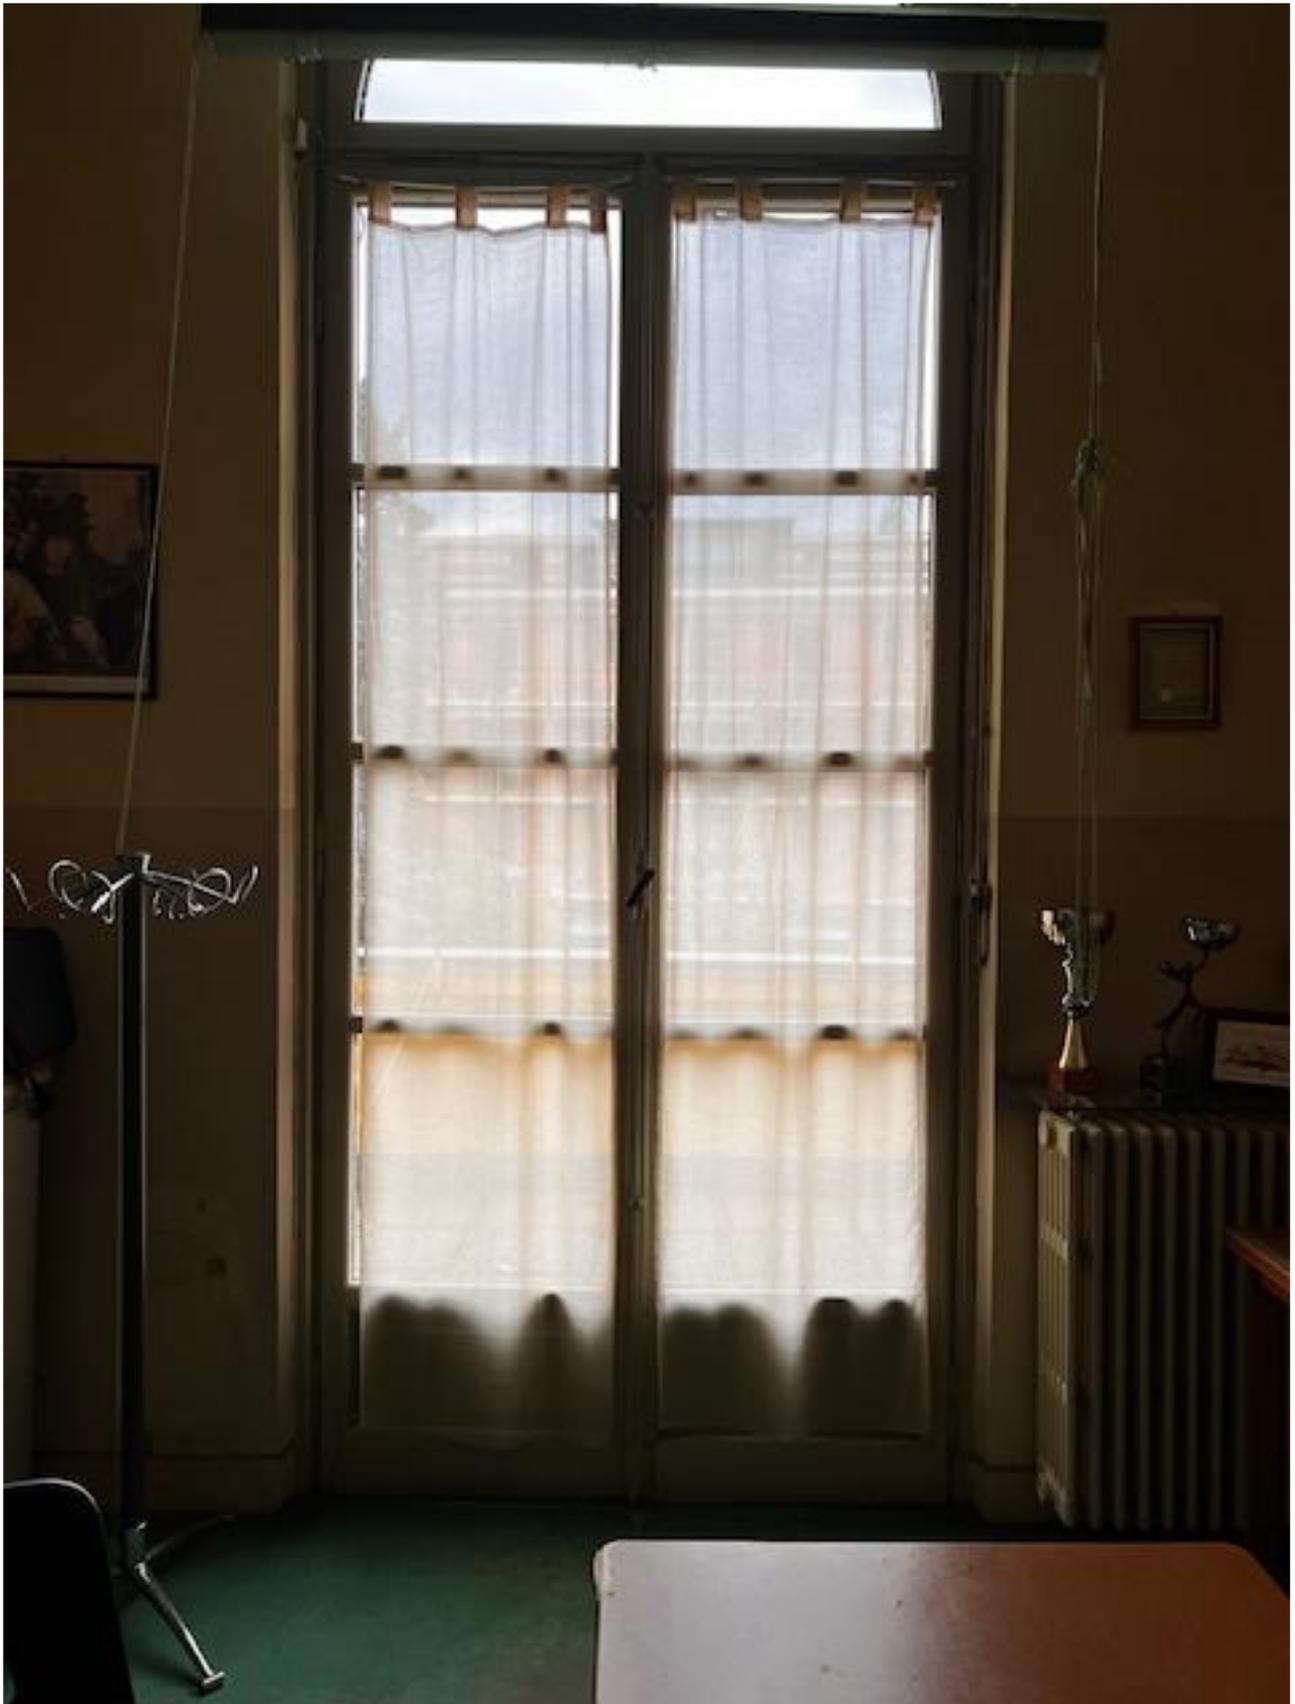
Foto 16 . vista interna dei serramento porta finestra con sopra luce centinato

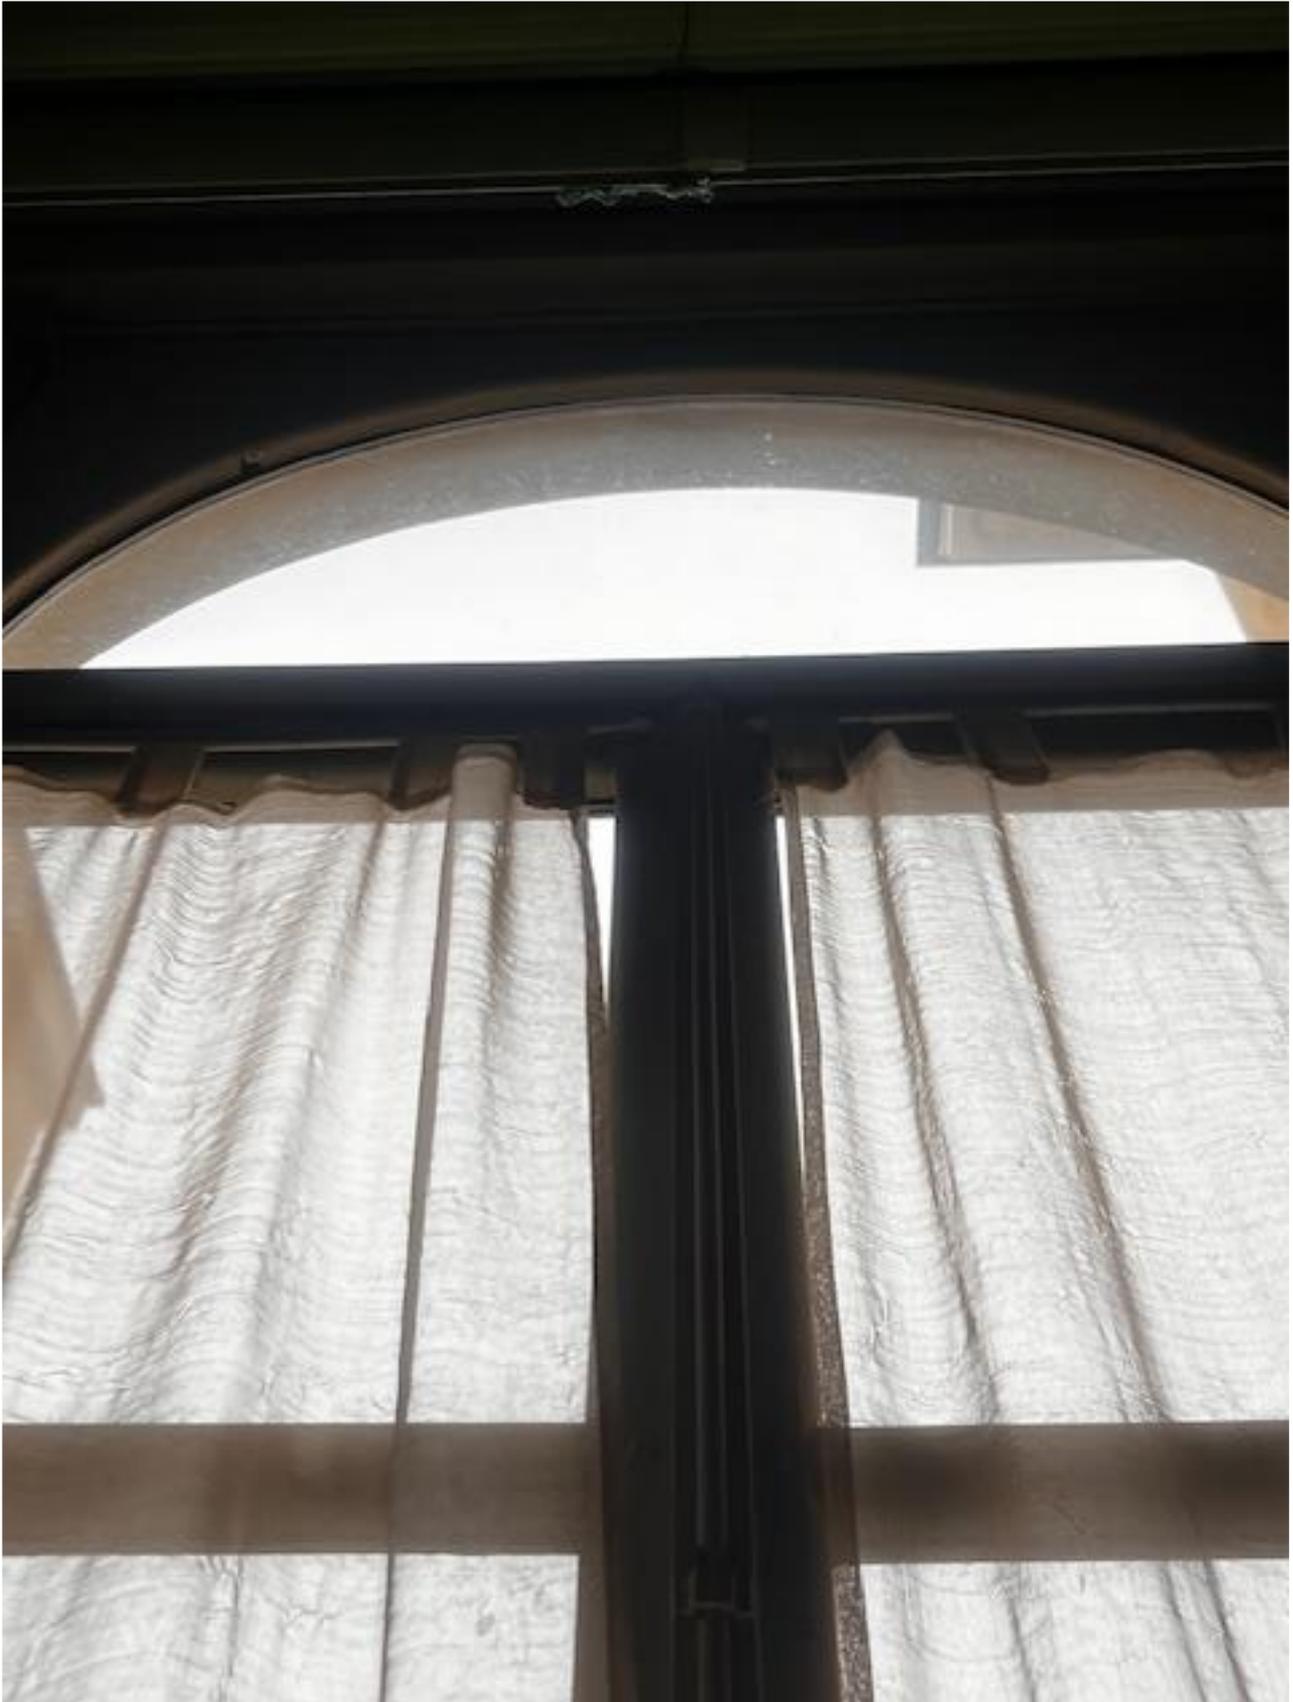
Foto 17 . dettaglio sopra luce centinato

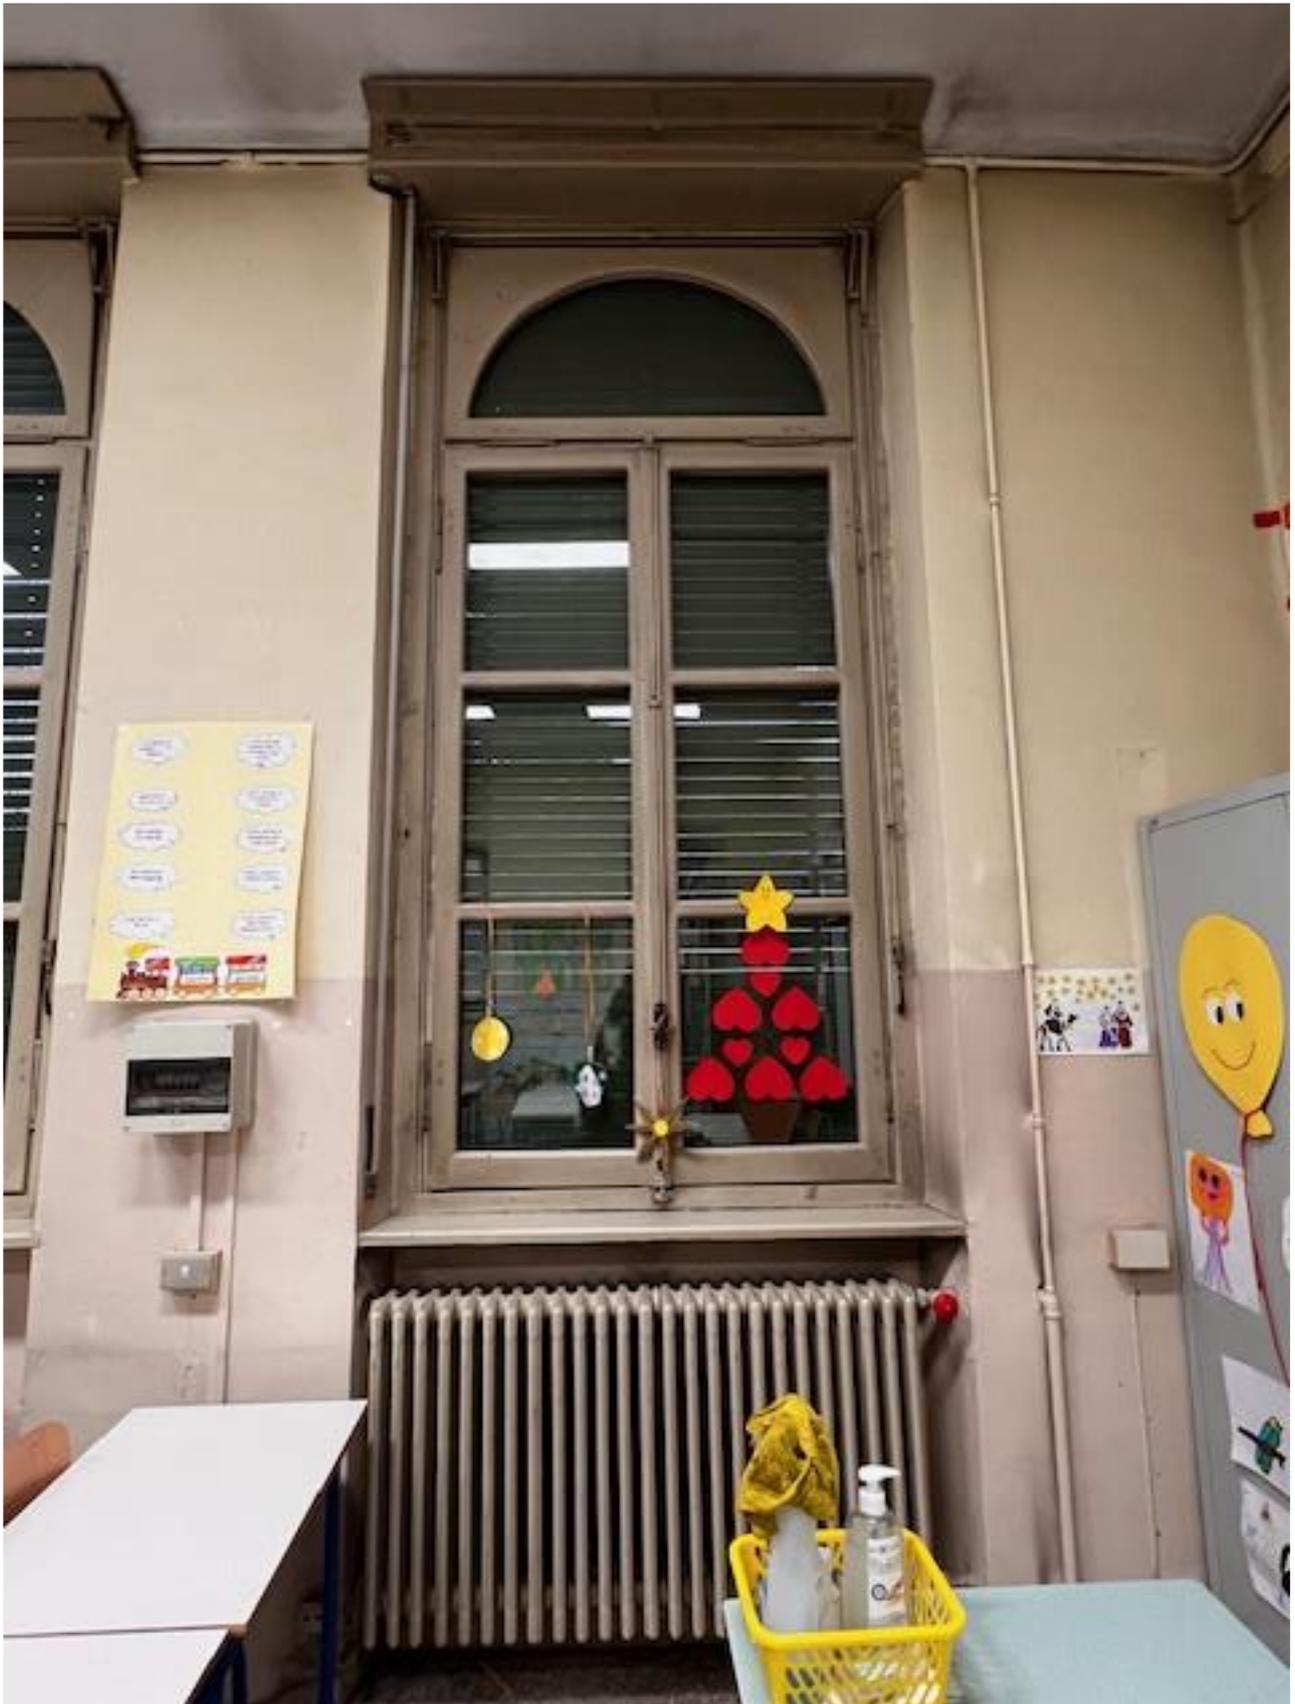
Foto 18 . vista interna dei serramento finestra con sopra luce centinato

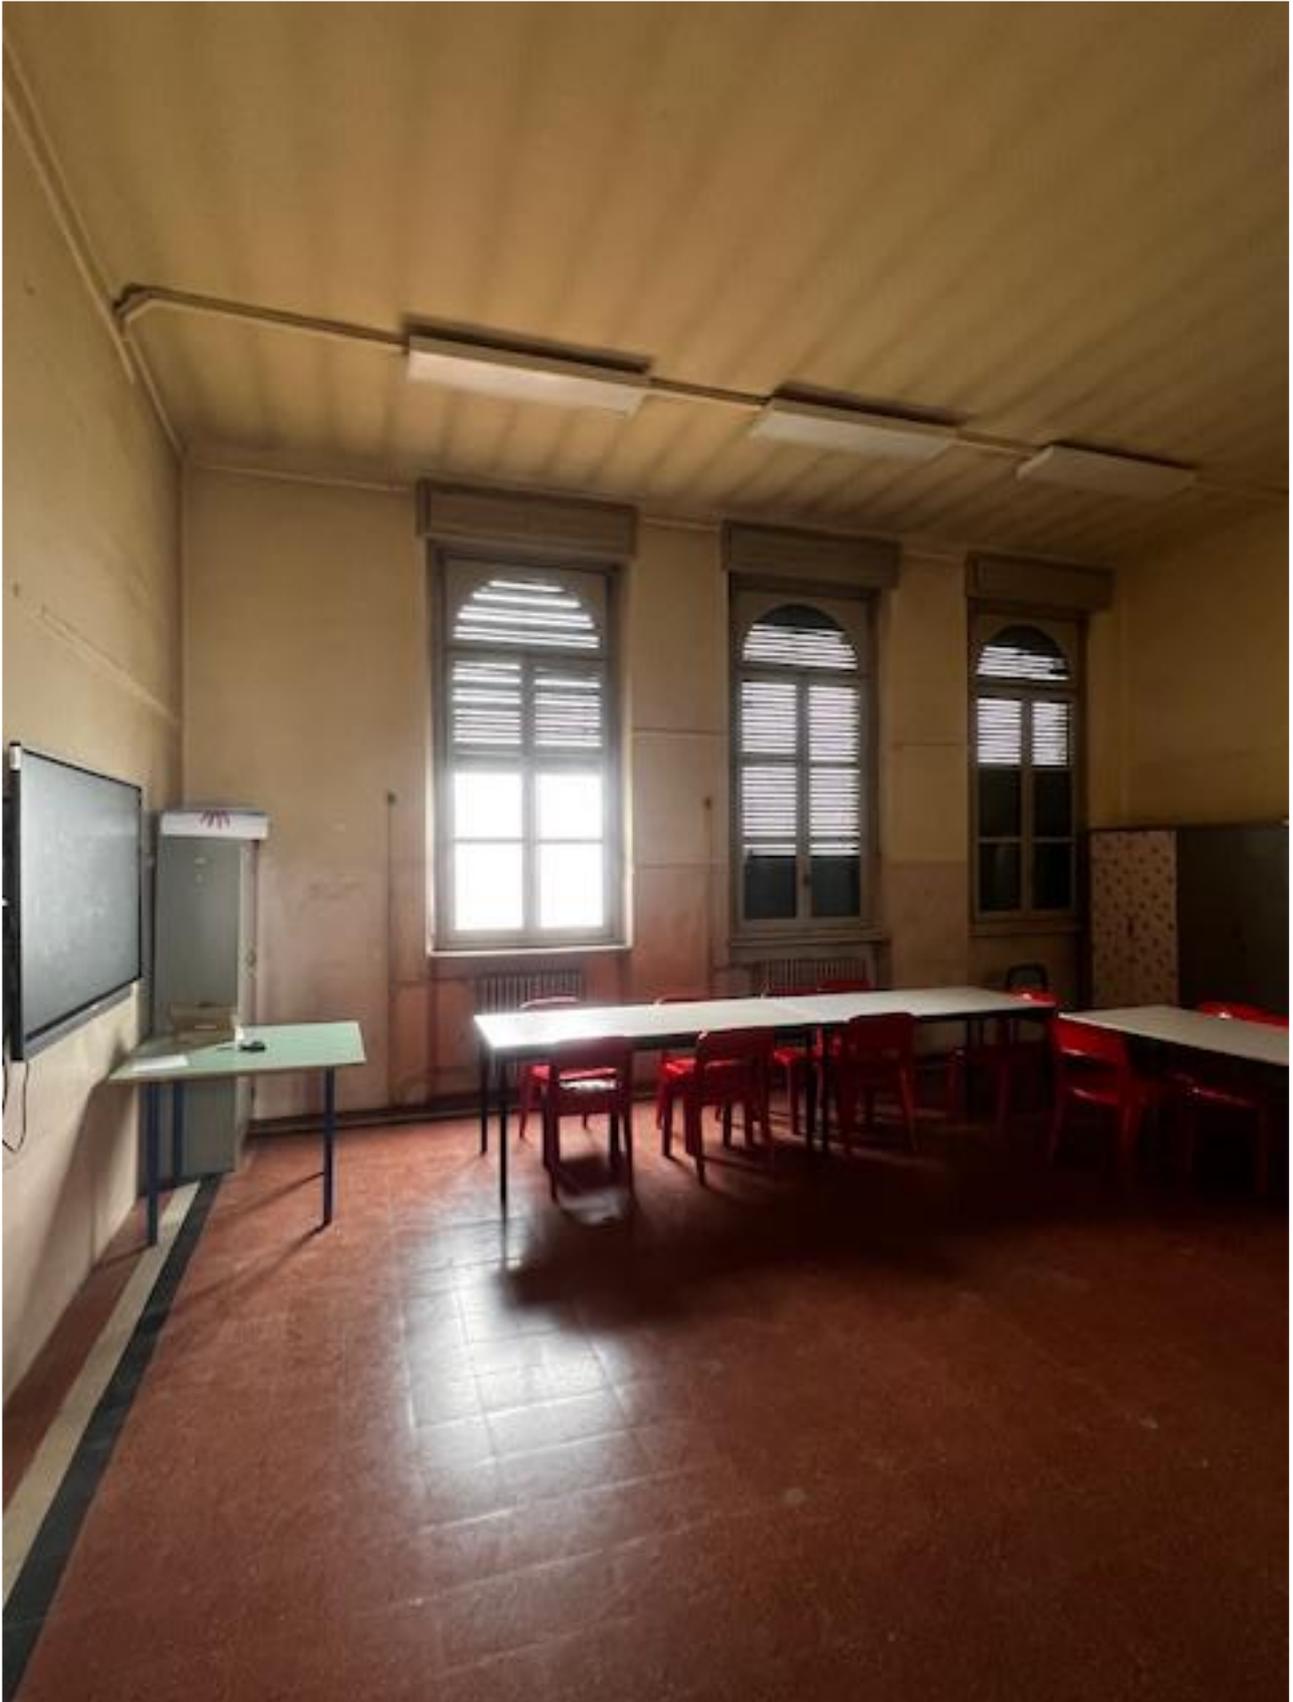
Foto 19 . vista interna di un'aula con i tre serramenti finestra con sopra luce centinato

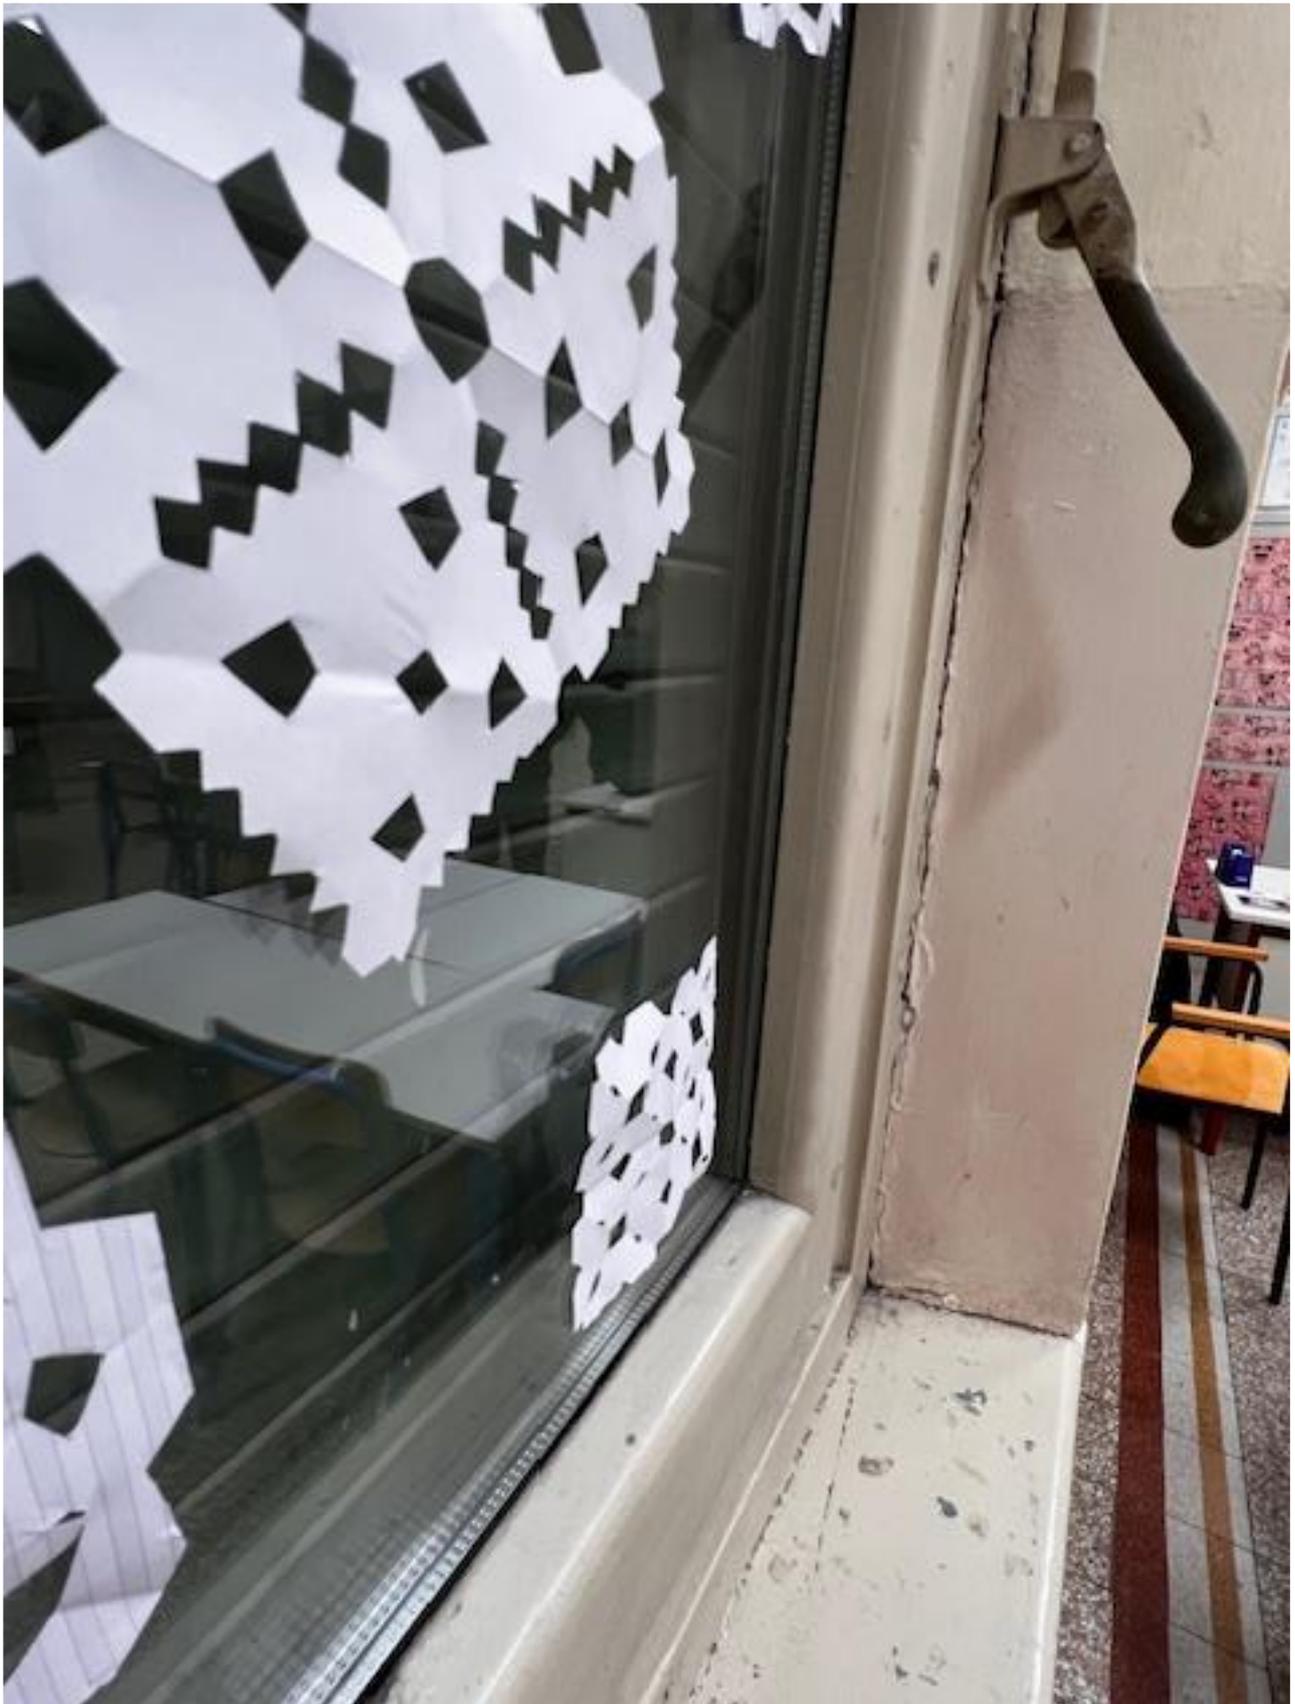
Foto 20 . dettaglio del vetrocamera dei serramenti ove è stato inserito
