COMUNE DI SANTENA

RESTAURO E RISANAMENTO CONSERVATIVO DEI
SERRAMENTI ESISTENTI CON ELEMENTI AD ALTA
PERFORMABILITA'

PROGETTO DI FATTIBILITA' TECNICO-ECONOMICA

DOCUMENTAZIONE FOTOGRAFICA

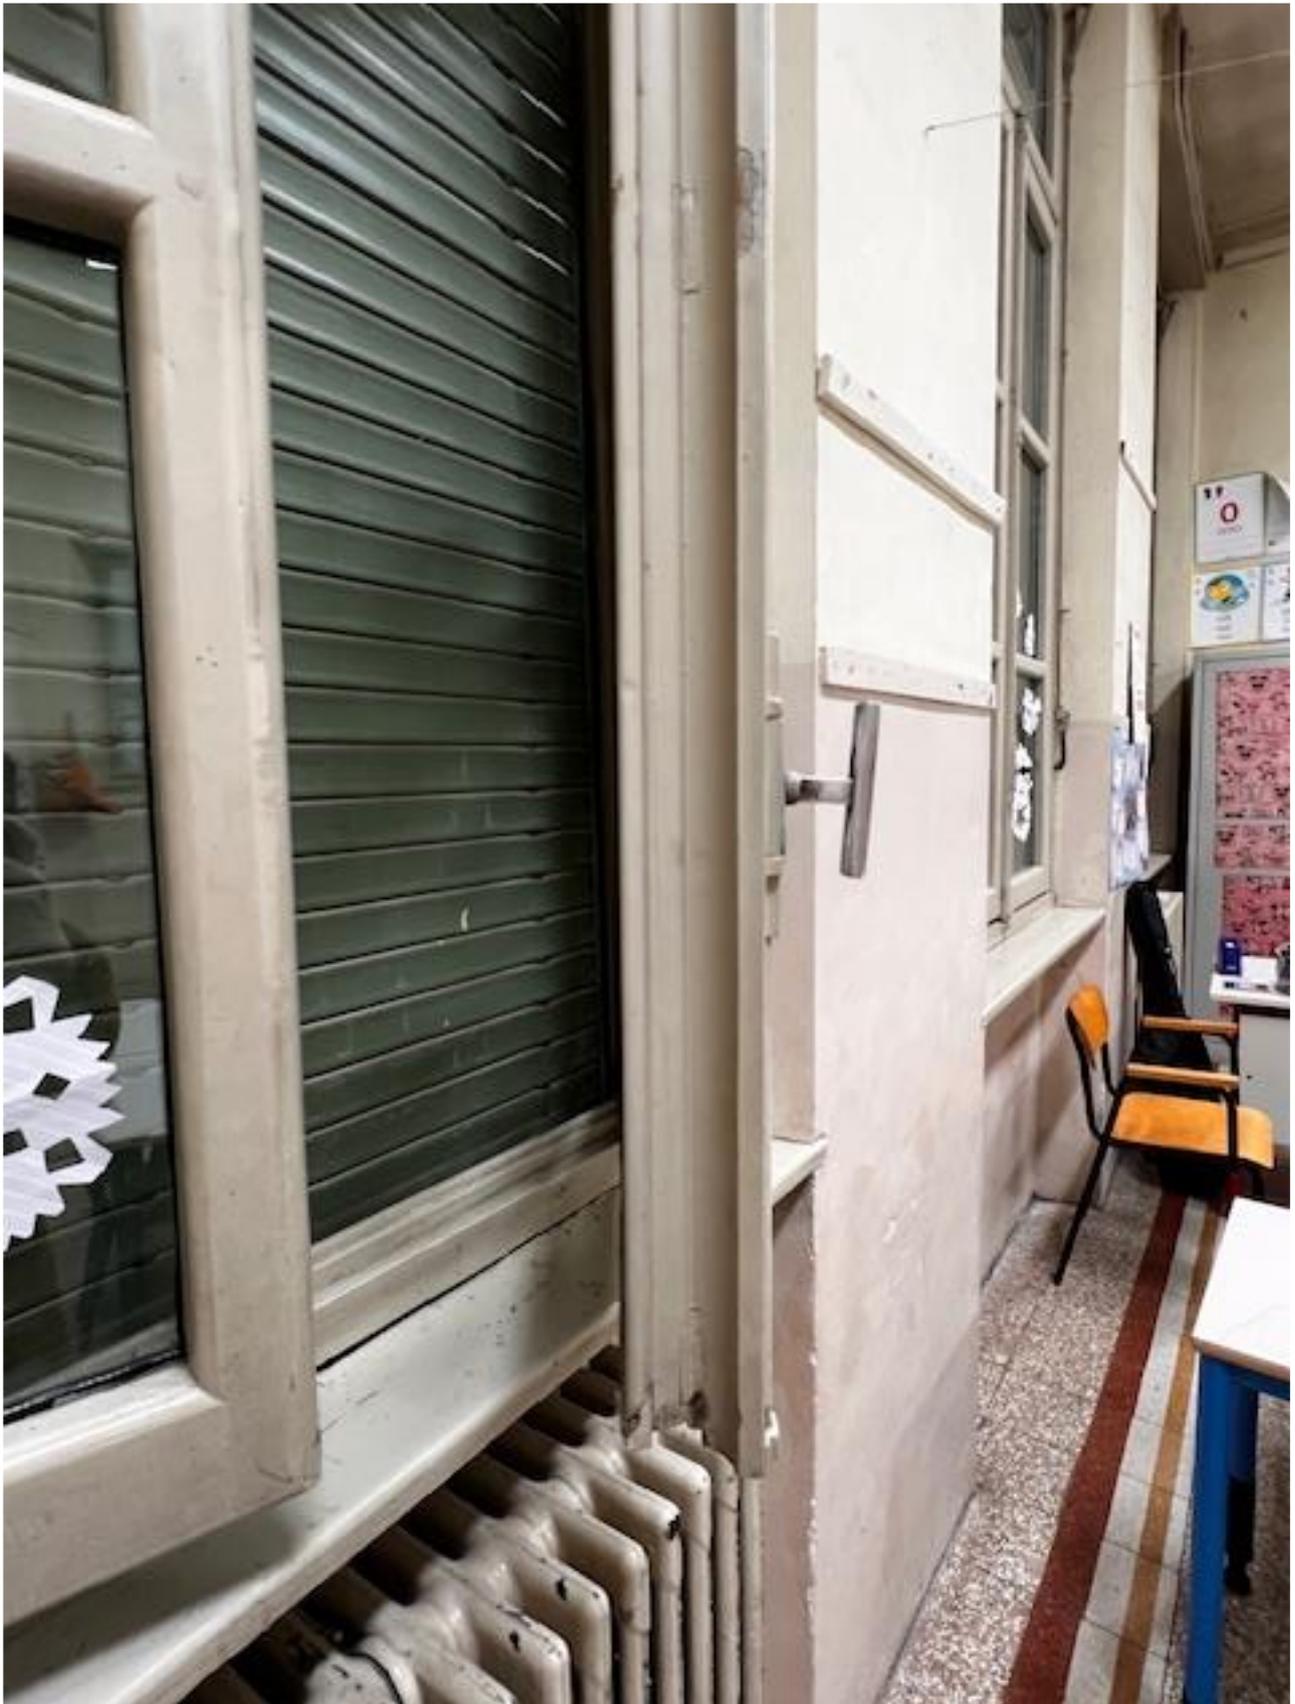
Foto 21 . dettaglio della tipologia di chiusura dell'anta

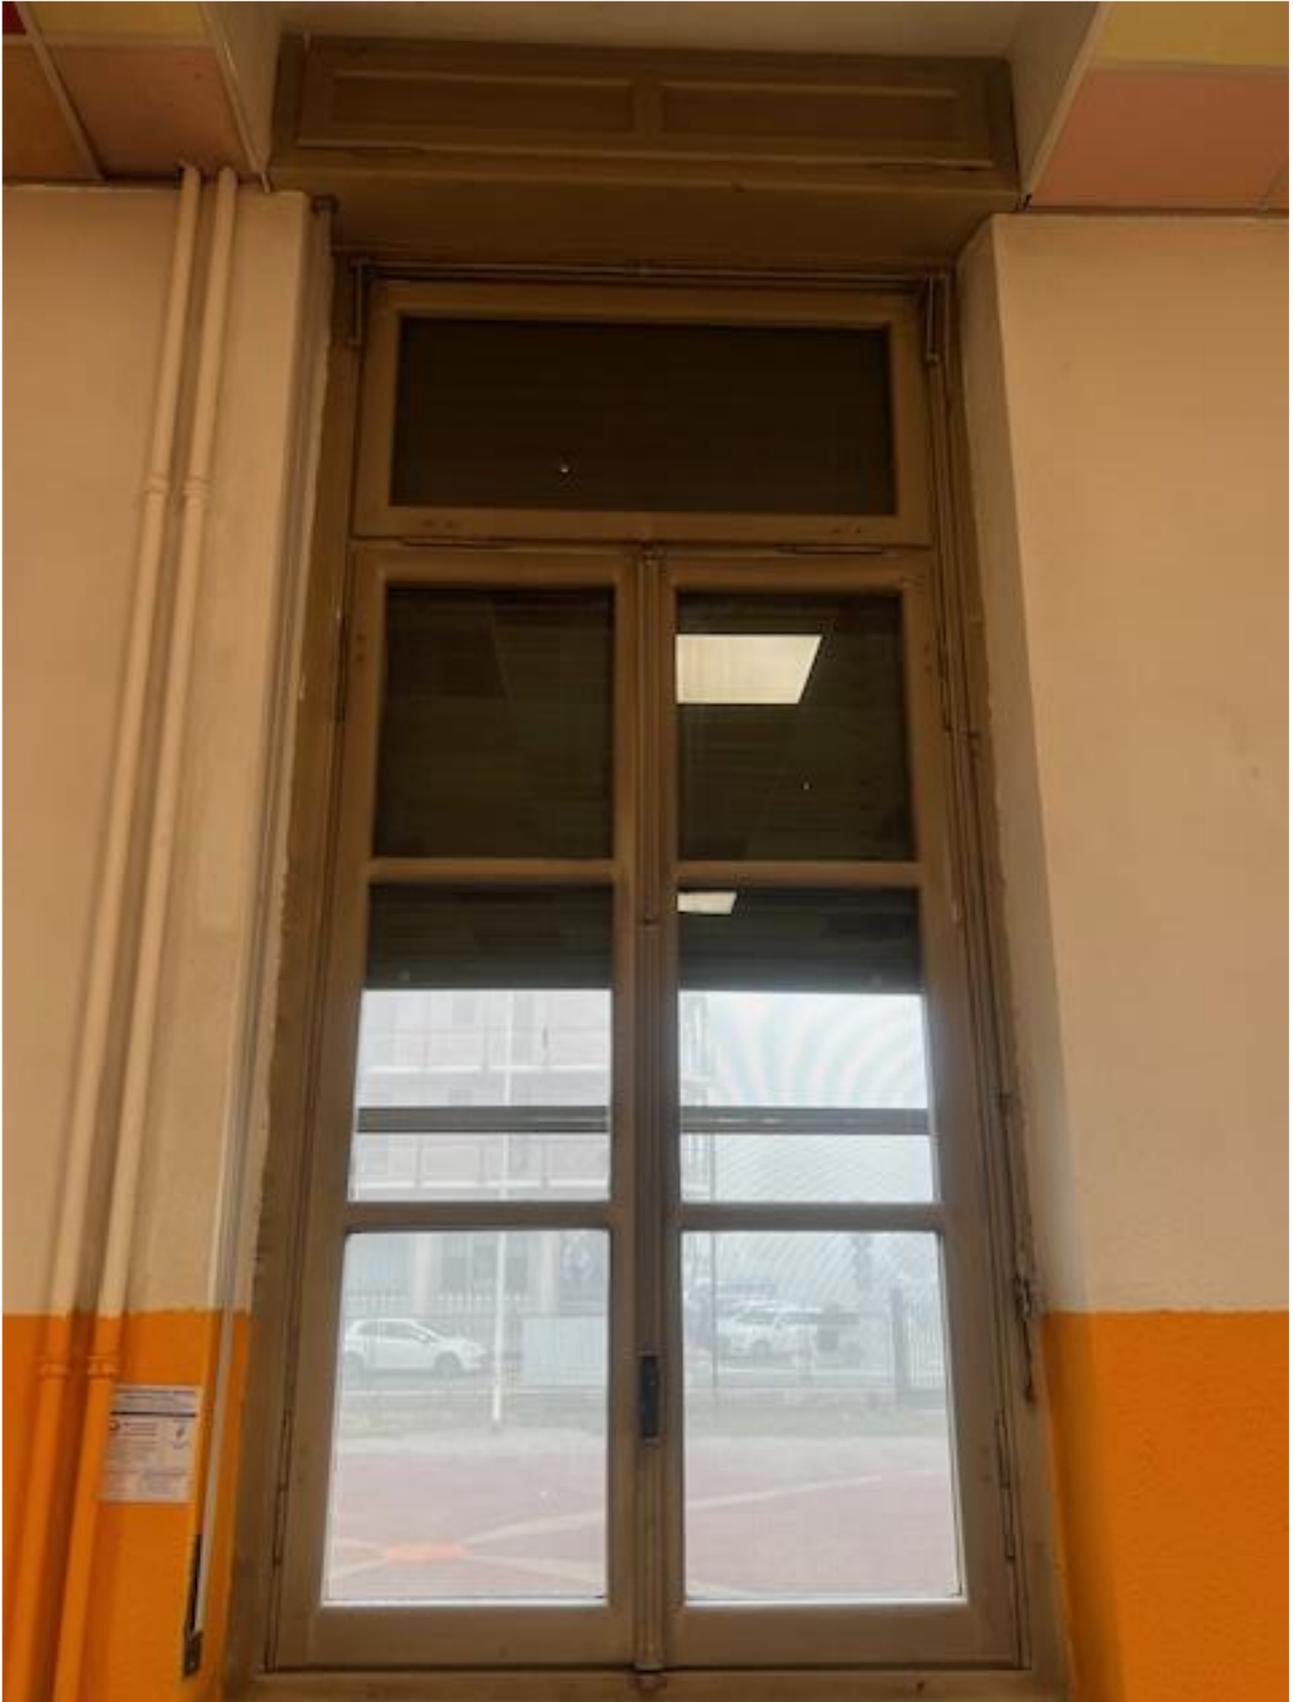
Foto 22 . serramento della facciata principale su cortile con sopra luce senza centinatura

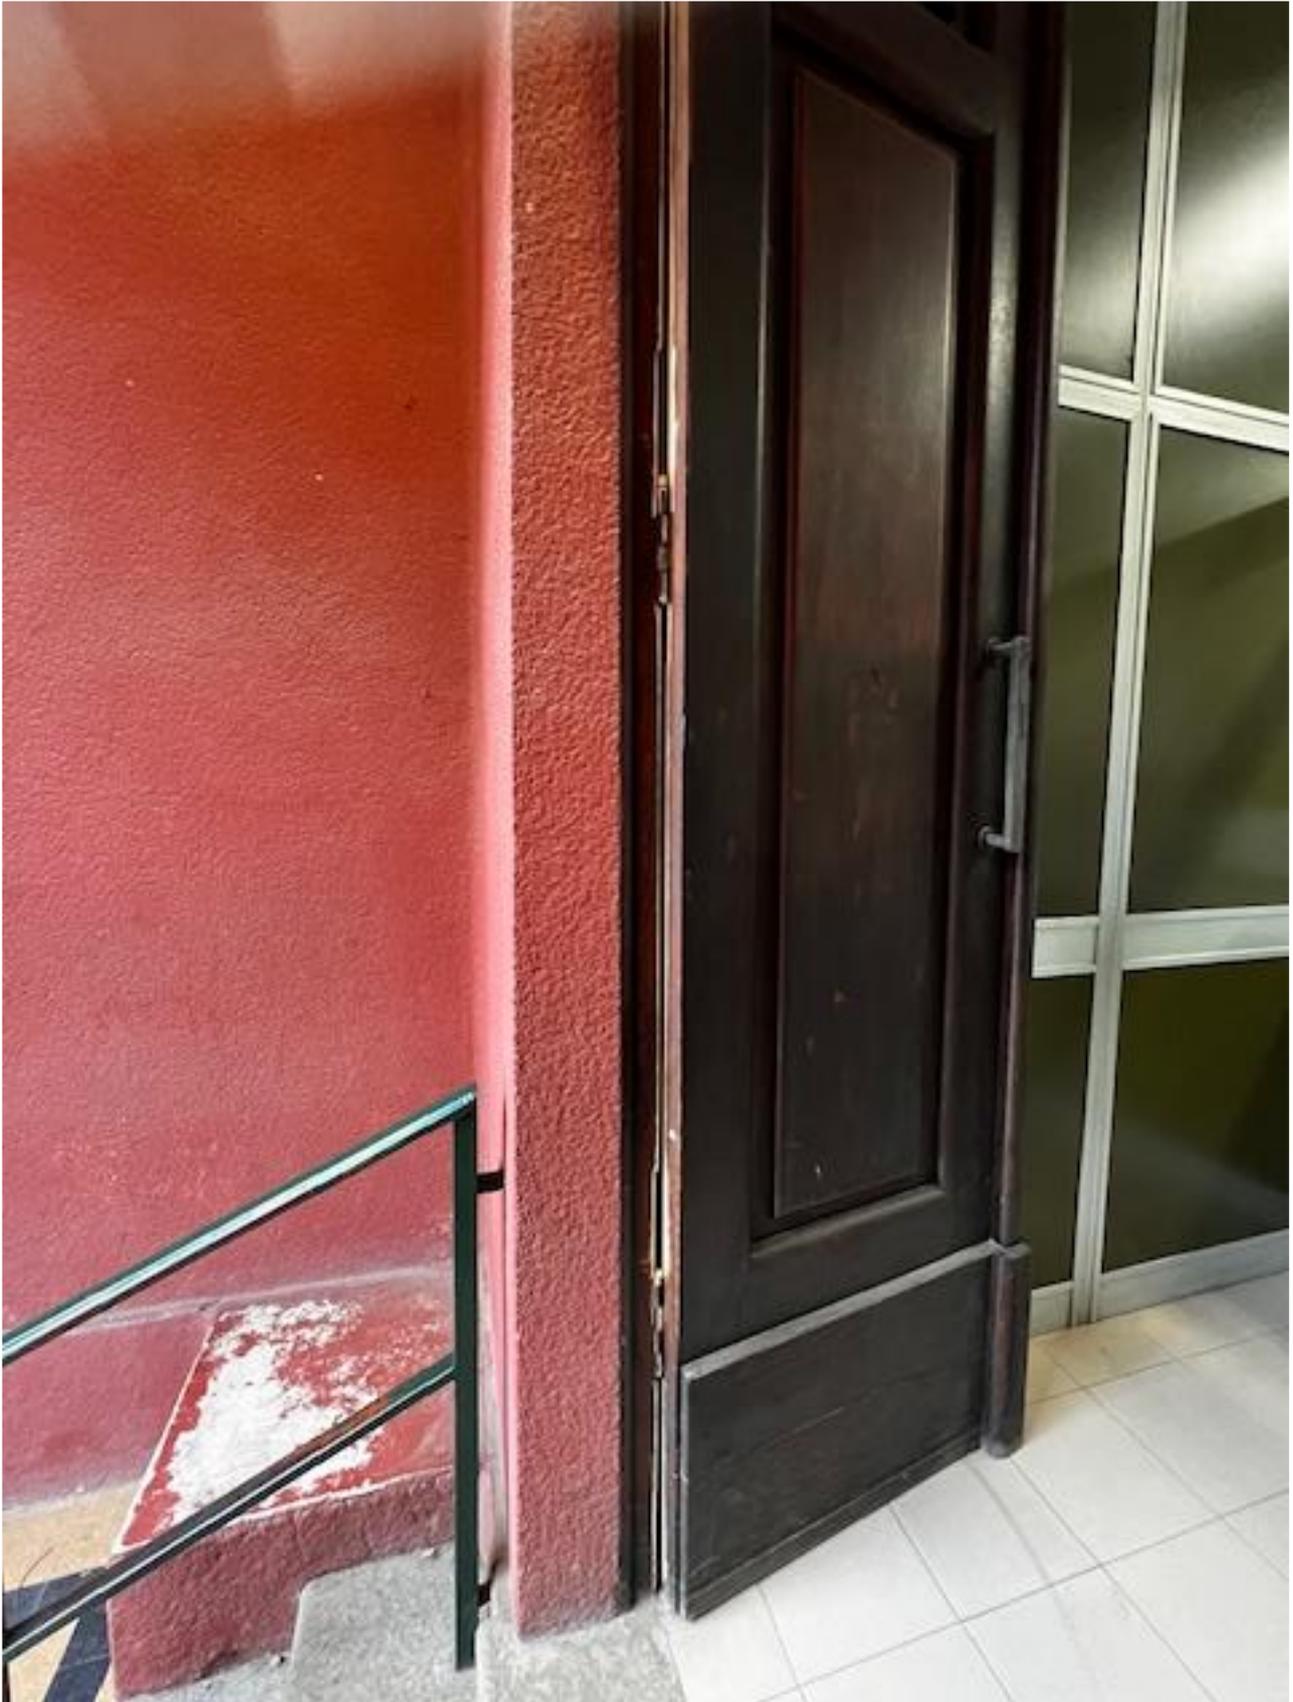
Foto 23 . dettaglio portone d'ingresso in legno a due ante che verrà mantenuto

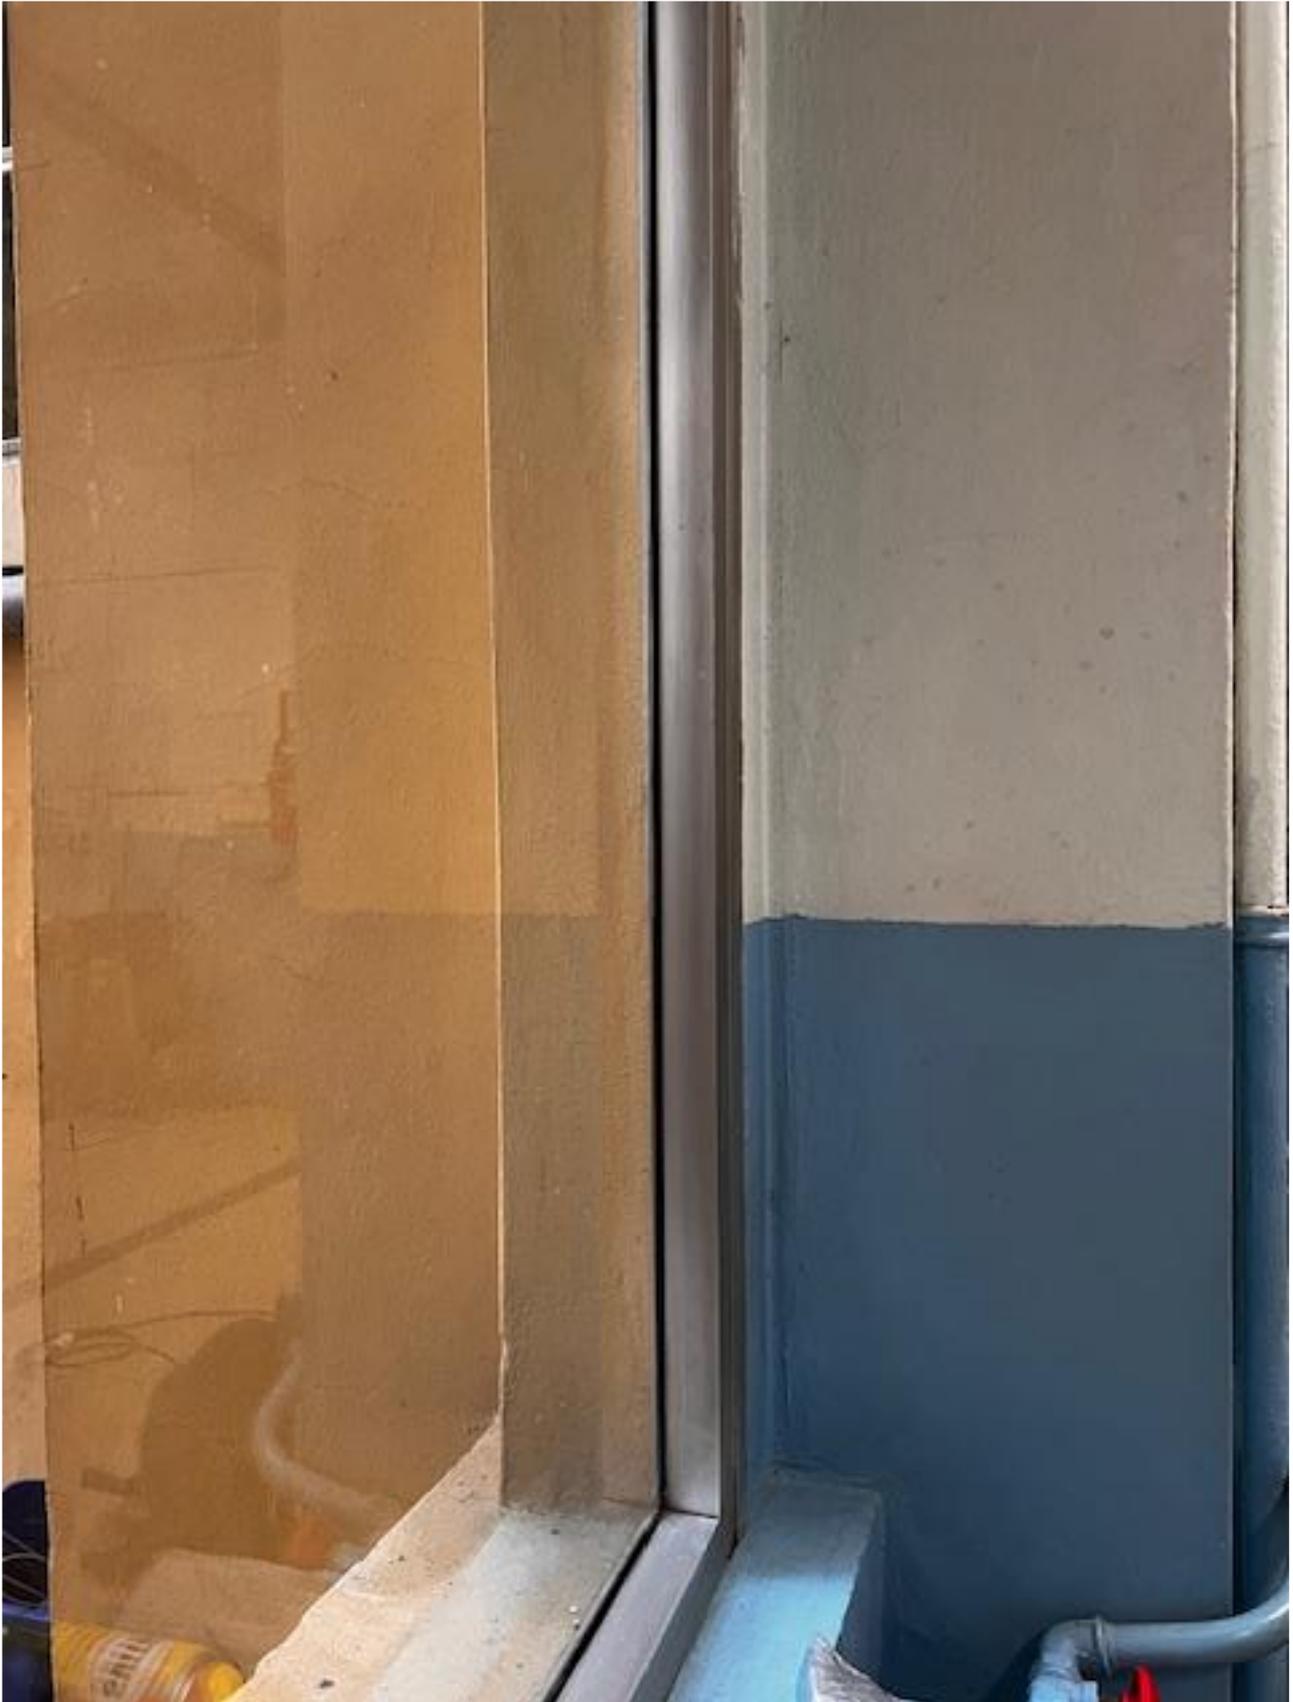
Foto 24 . dettaglio del serramento in alluminio dell'uscita di sicurezza con vetro singolo

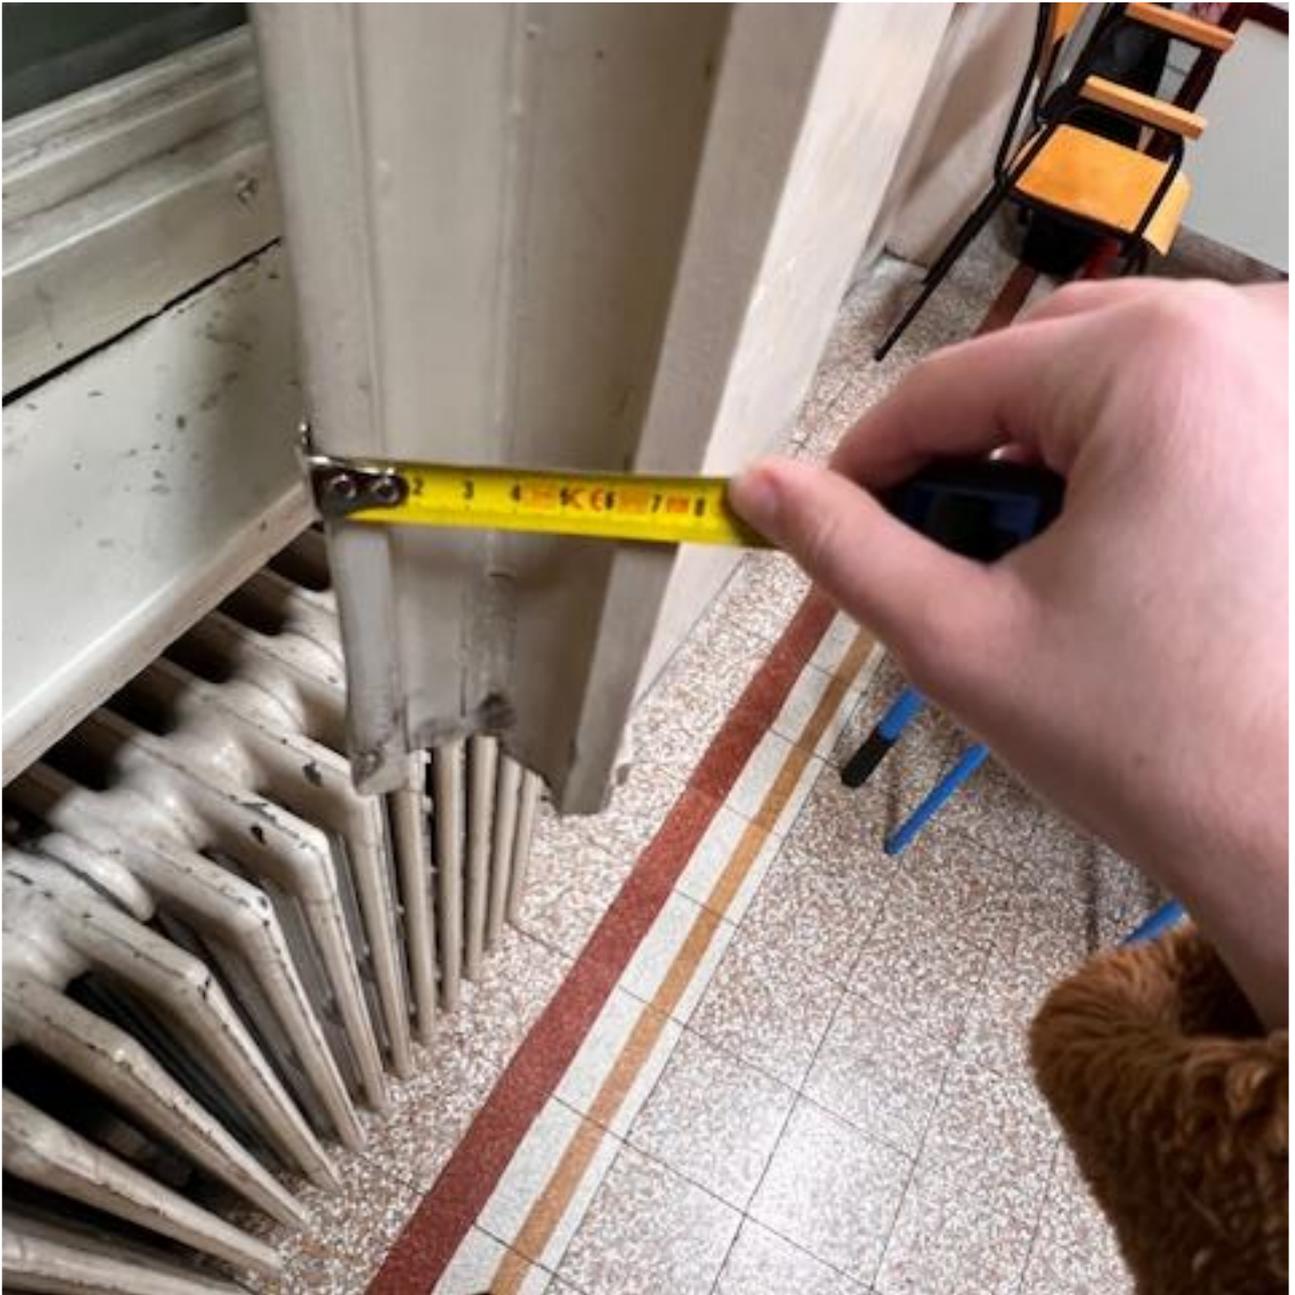
Foto 25 . dettaglio del serramento in legno con rilevamento dello spessore

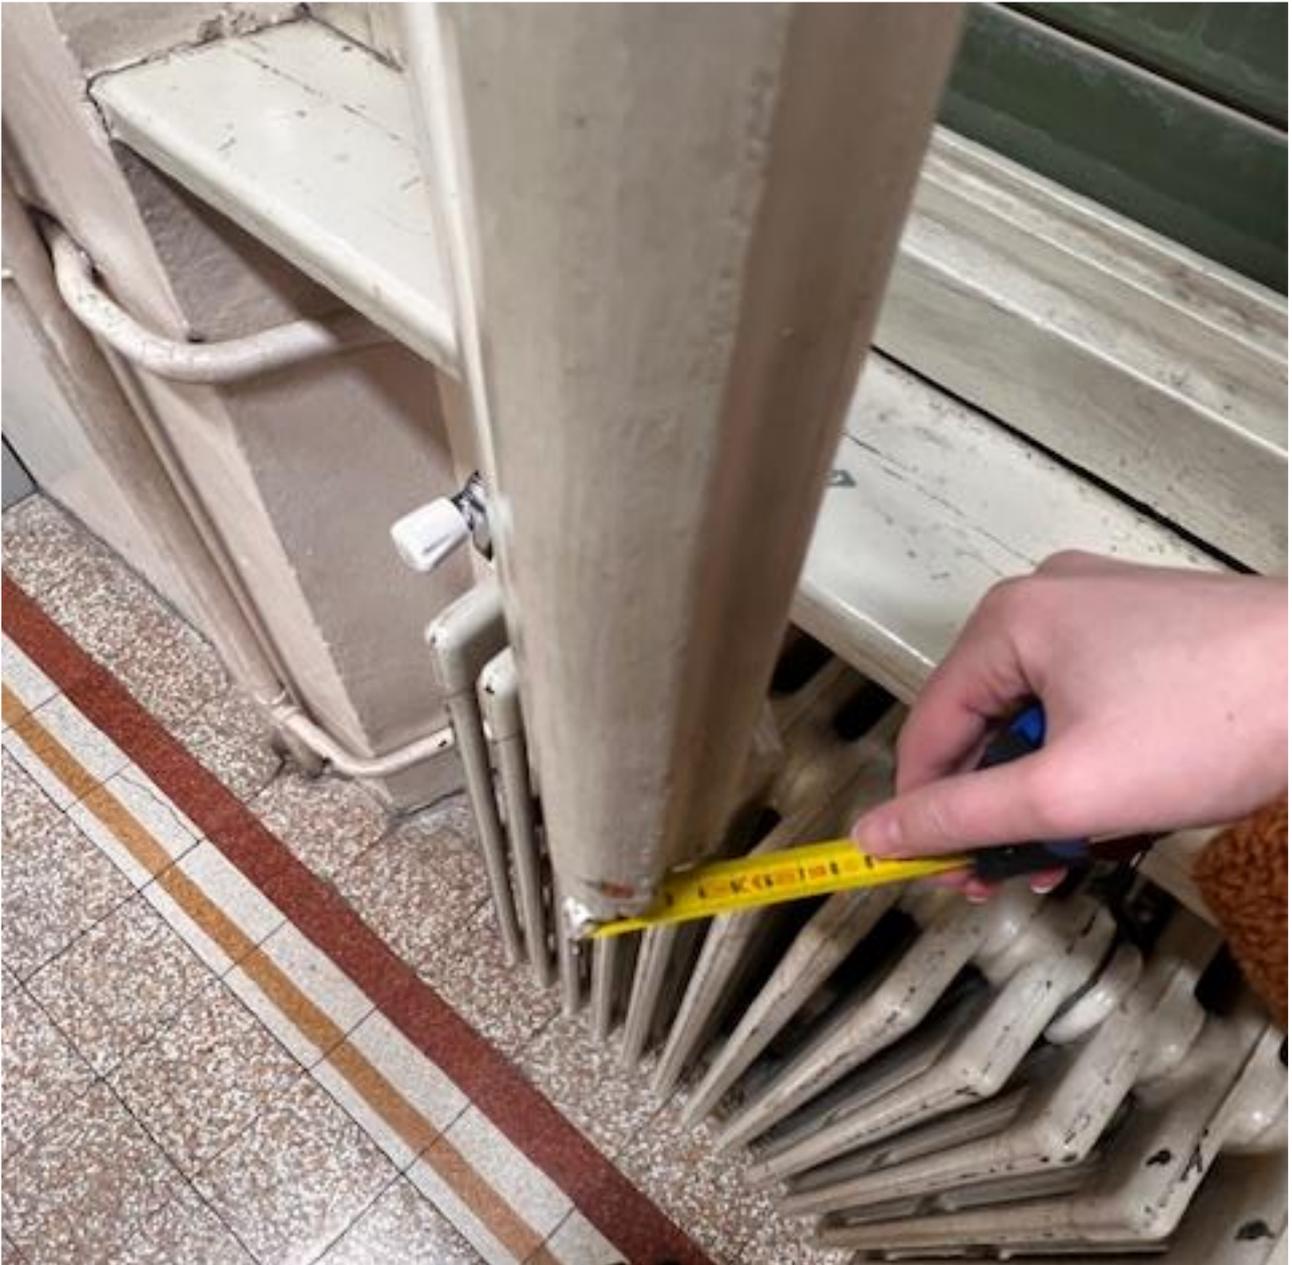
Foto 26 . dettaglio del serramento in legno con rilevamento dello spessore

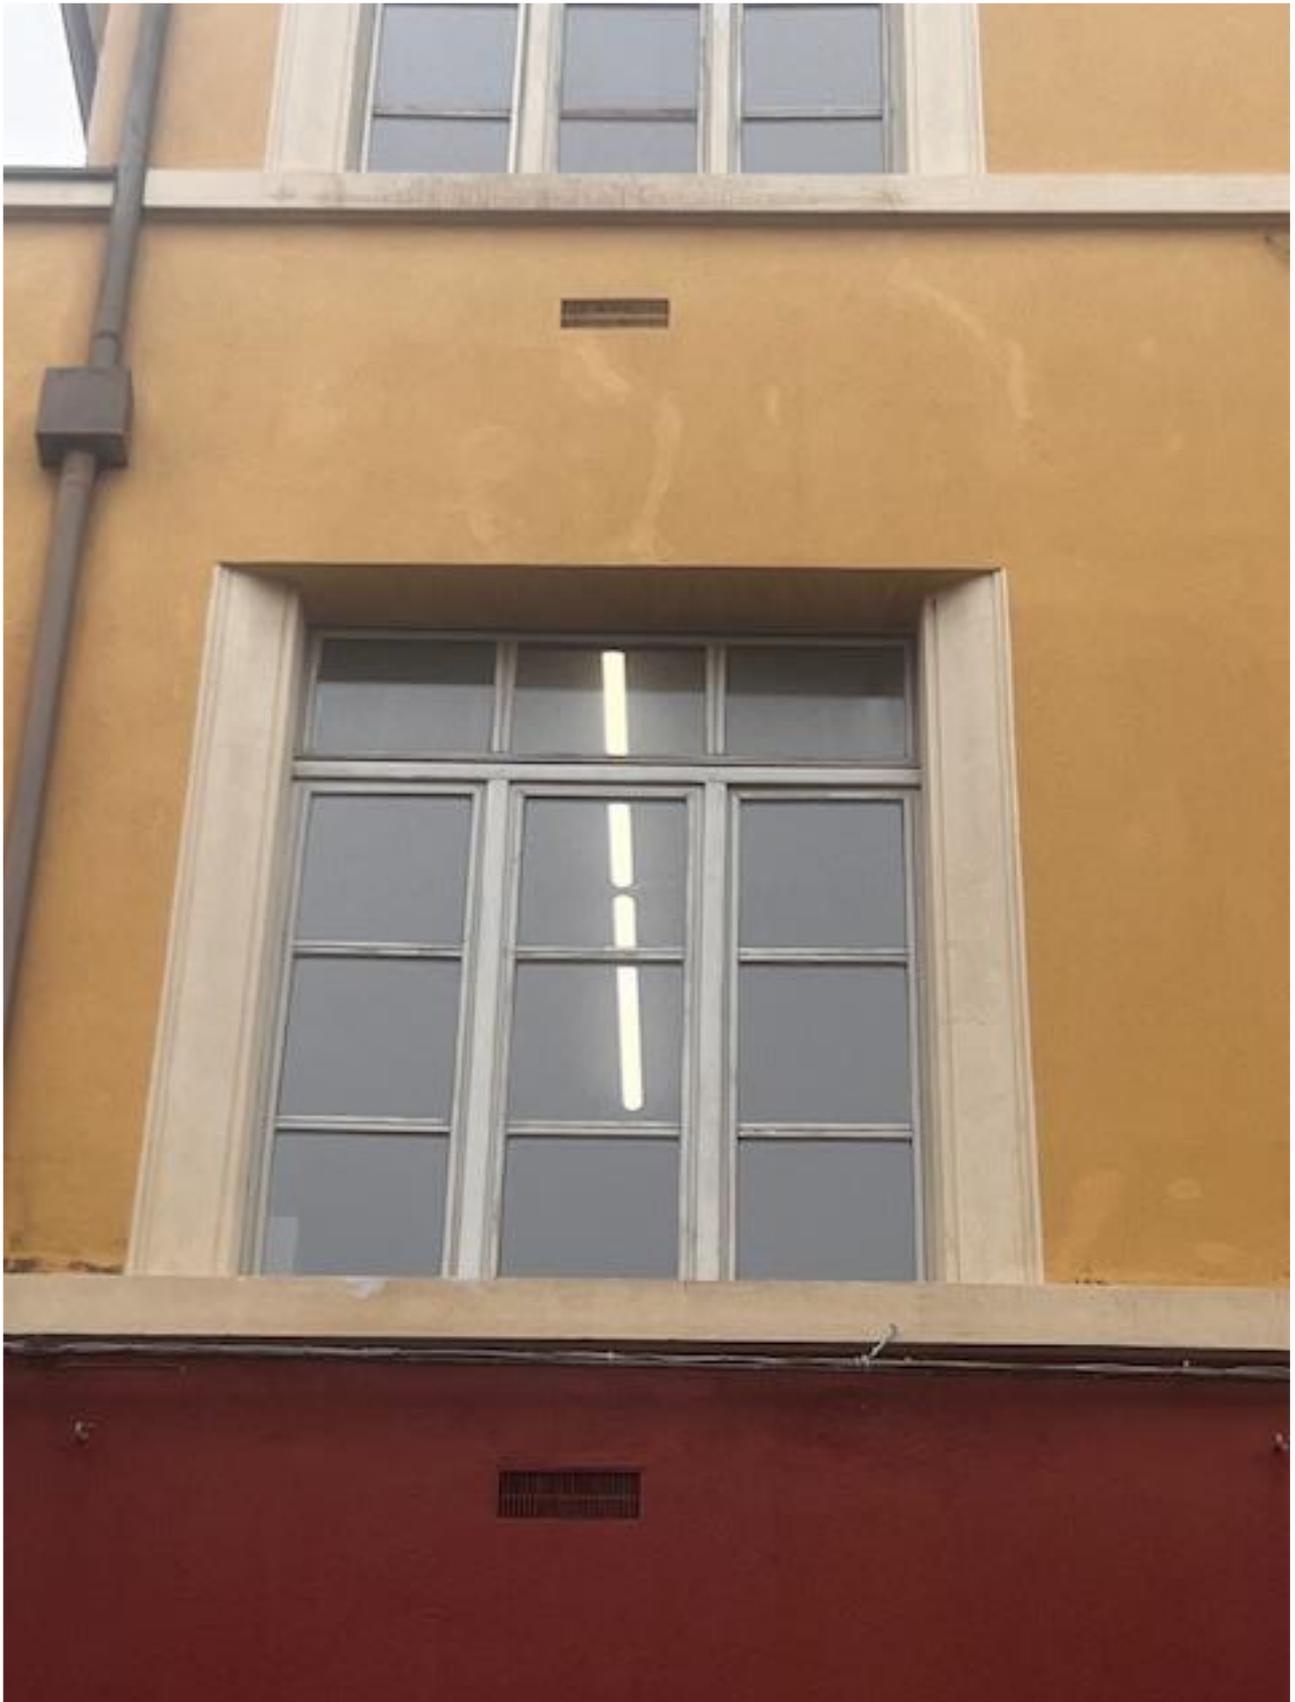
Foto 27. serramento in legno presente sulla facciata laterale

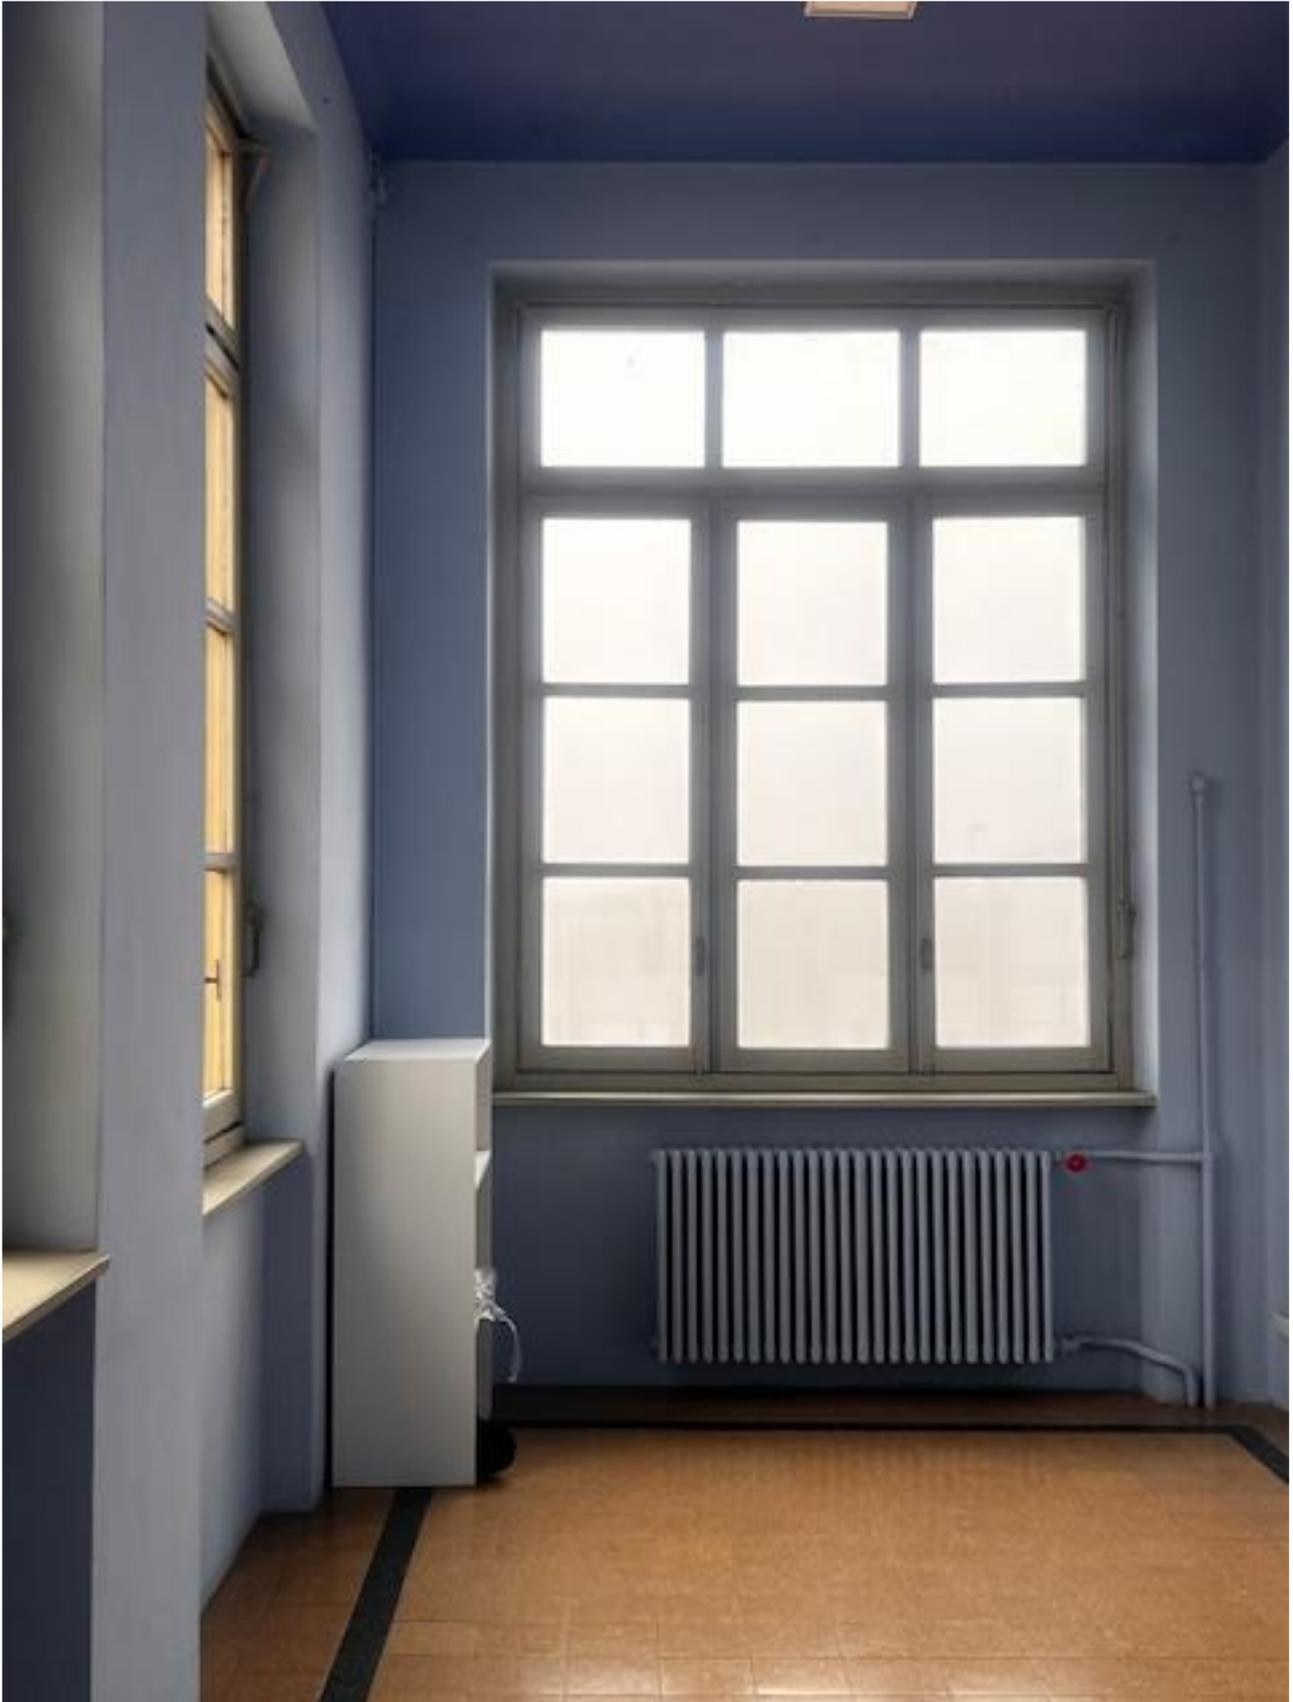
Foto 28 . vista interna del serramento in legno presente sulla facciata laterale precedentemente fotografato

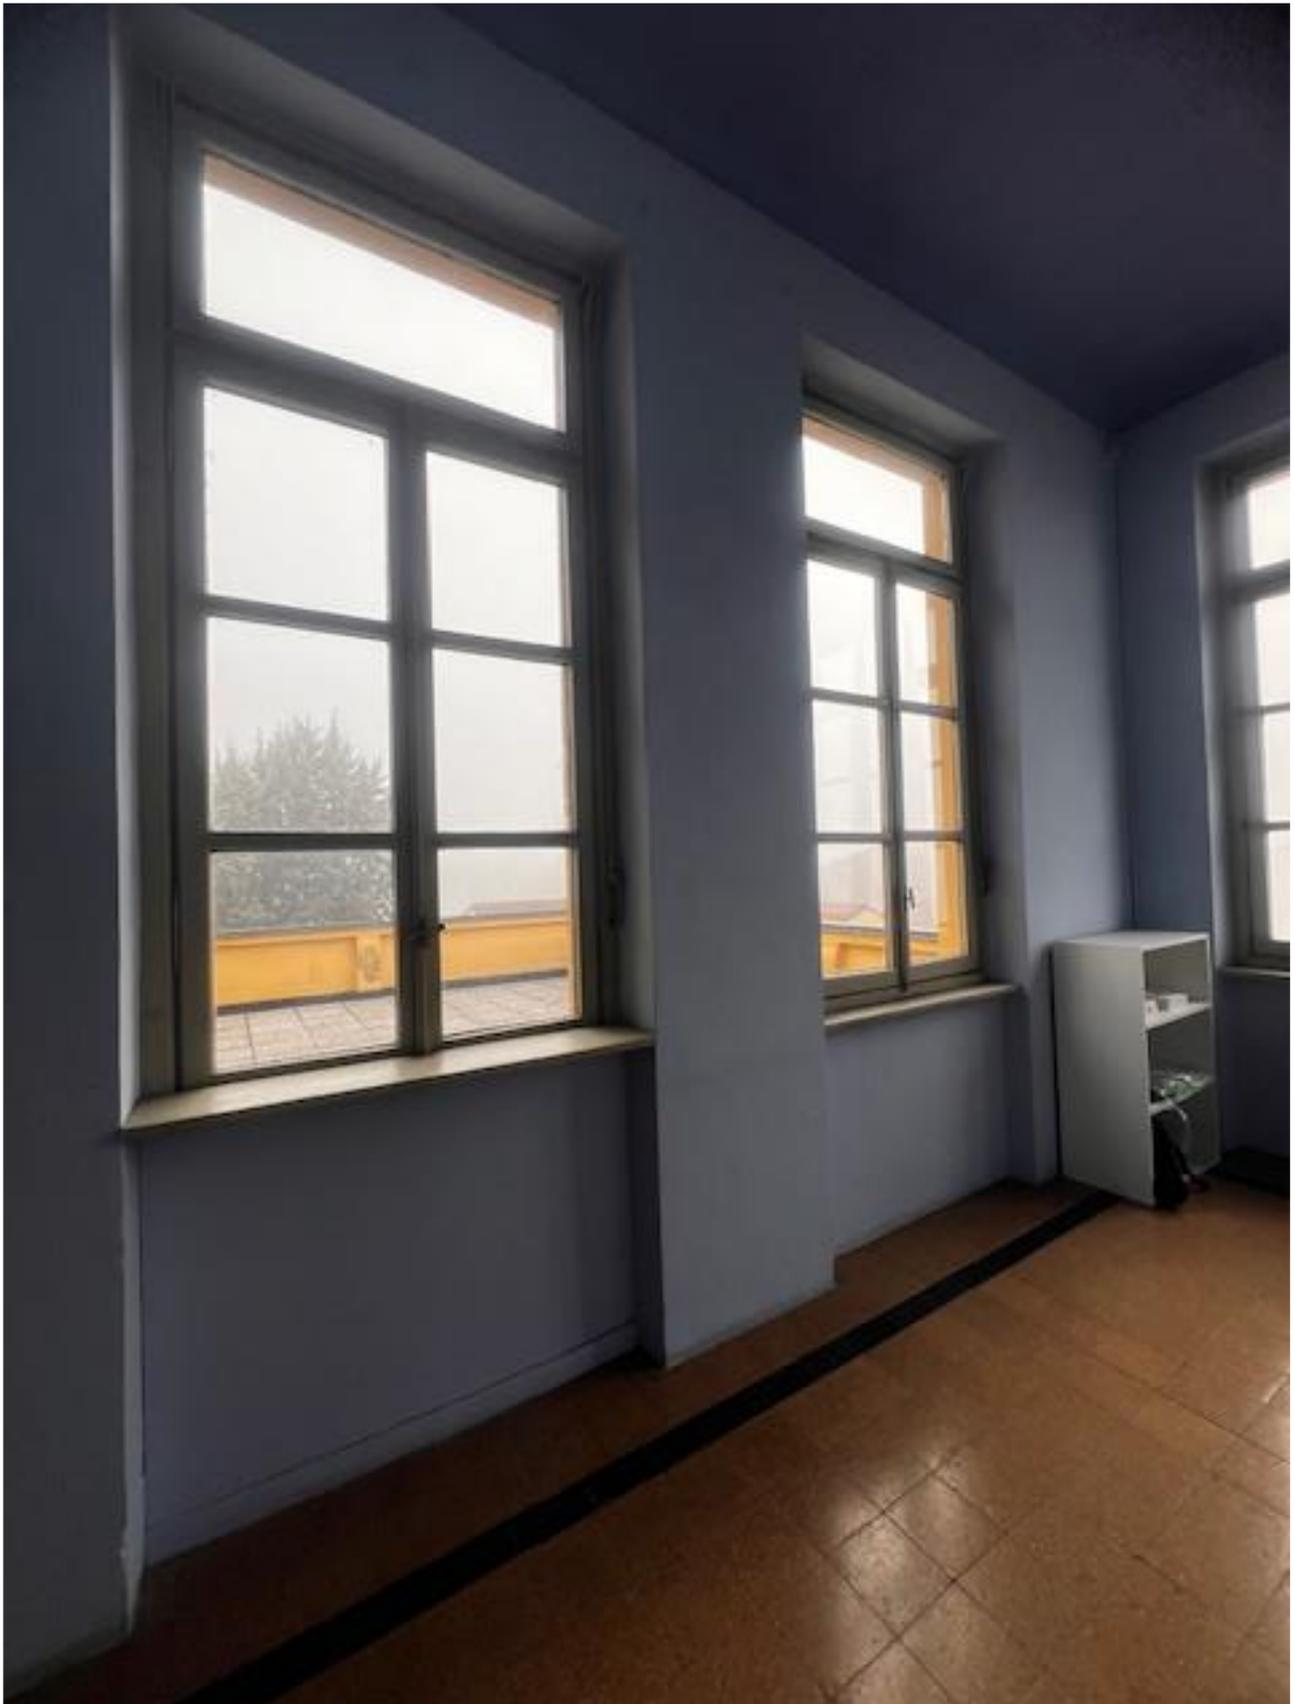
Foto 29 . serramento in legno presente sulla facciata principale prospettanti su terrazzi al secondo e ultimo piano
