# Il torrente Banna nel suo bacino

## Gli interventi realizzati

**Bartolomeo Visconti**  
**EDes Ingegneri Associati**

## Sistemazione asta fluviale del torrente Banna in comune di Santena

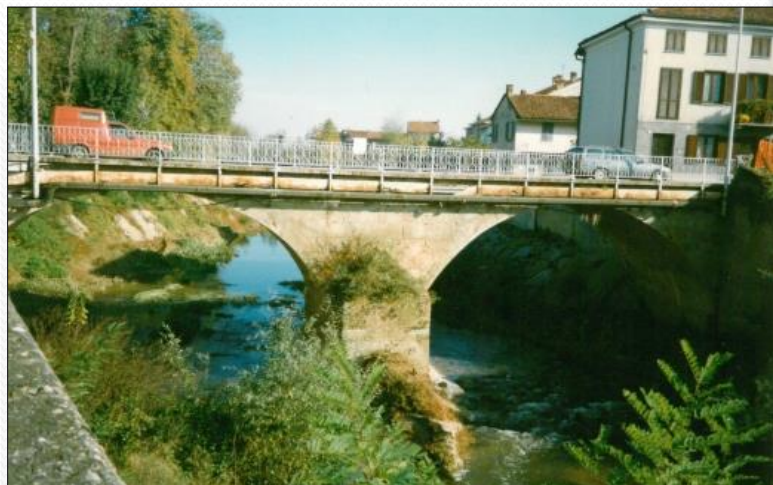
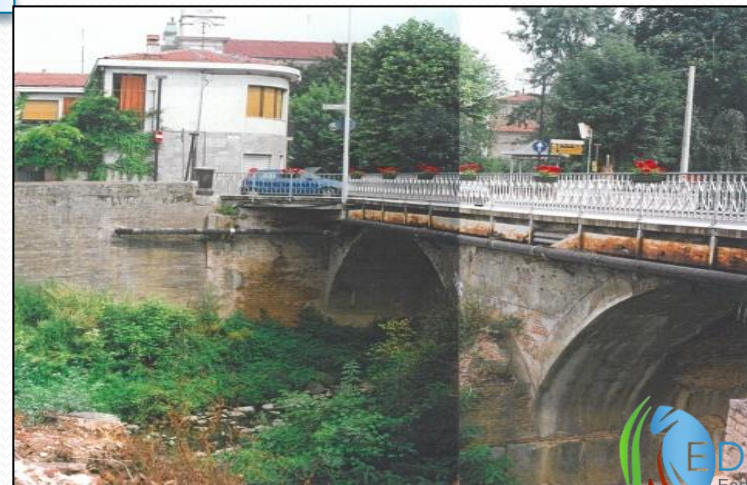
### 2 : Rifacimento ponte via Cavour

Stato pre intervento

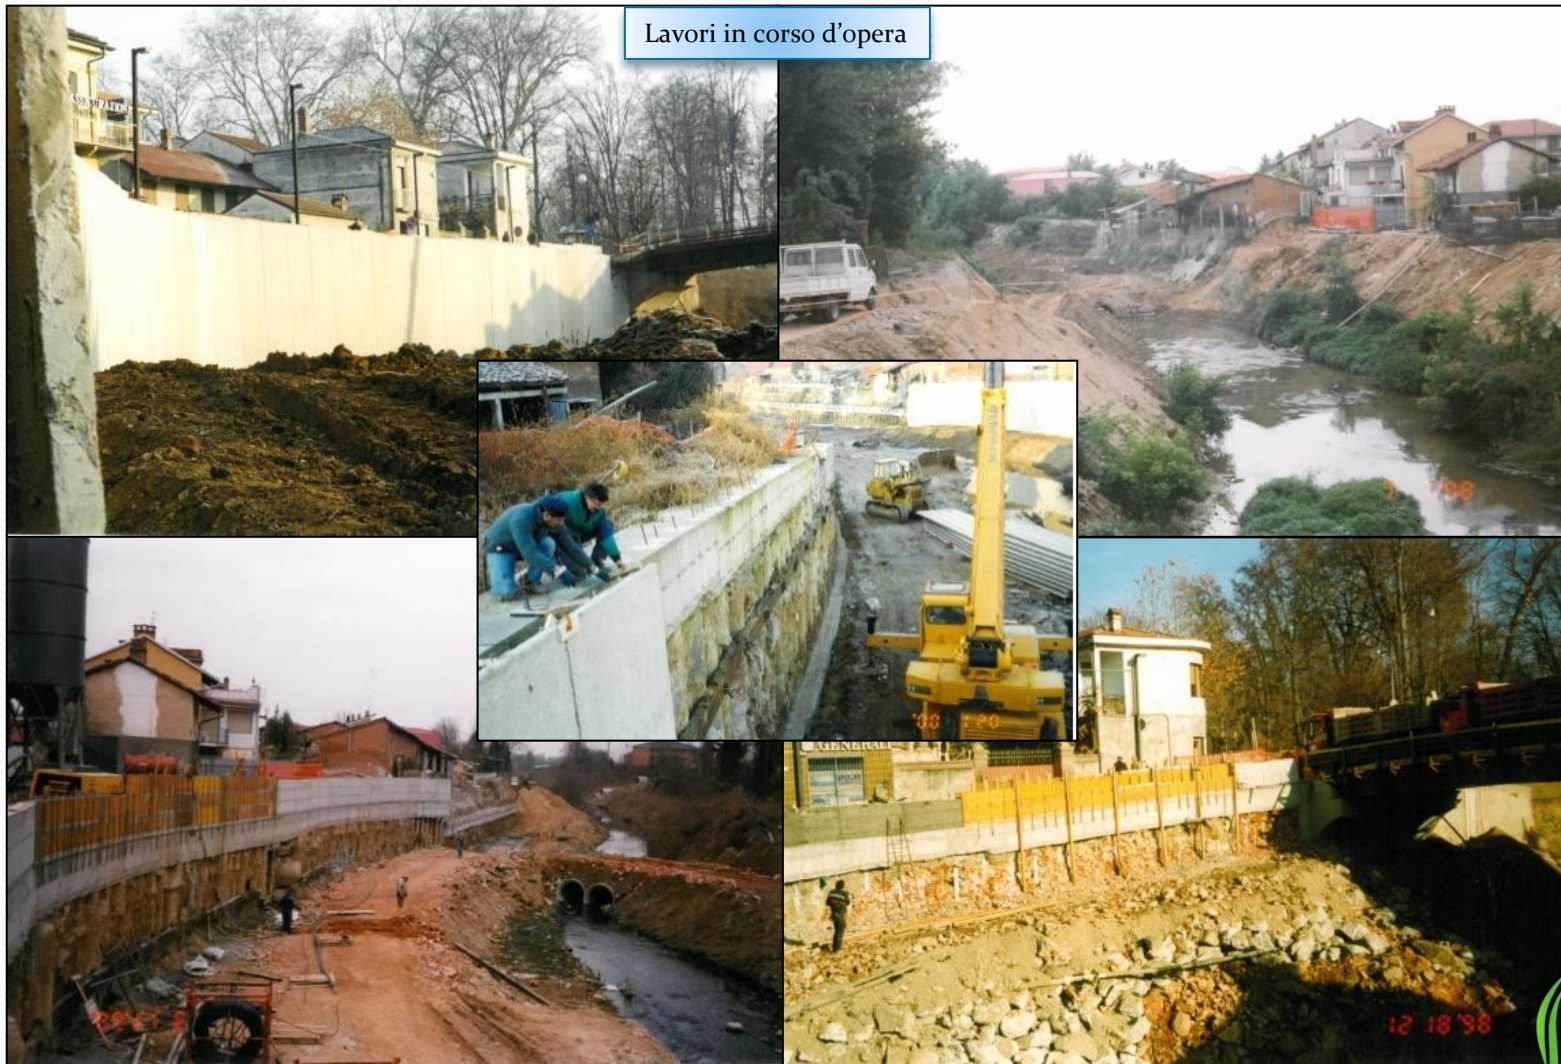
## 2 : Rifacimento ponte via Cavour

Lavori in corso d'opera

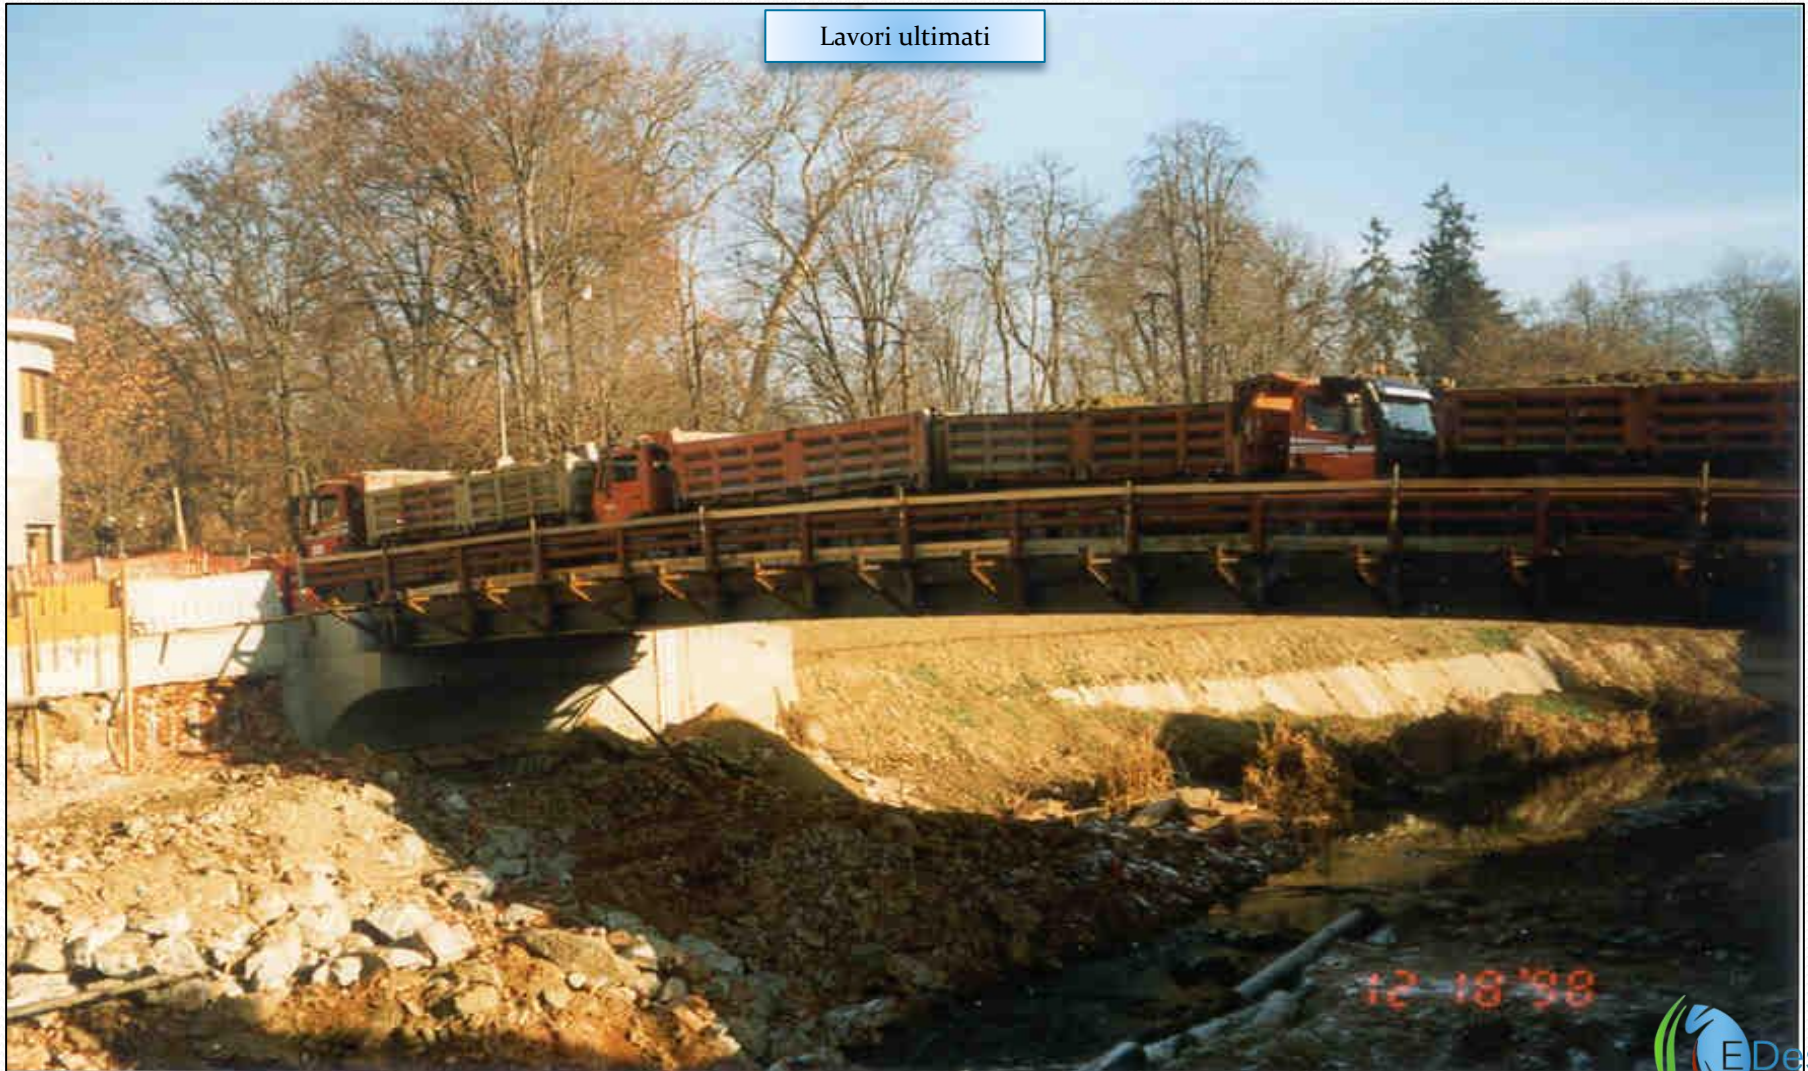
2 : Rifacimento ponte via Cavour

Lavori ultimati

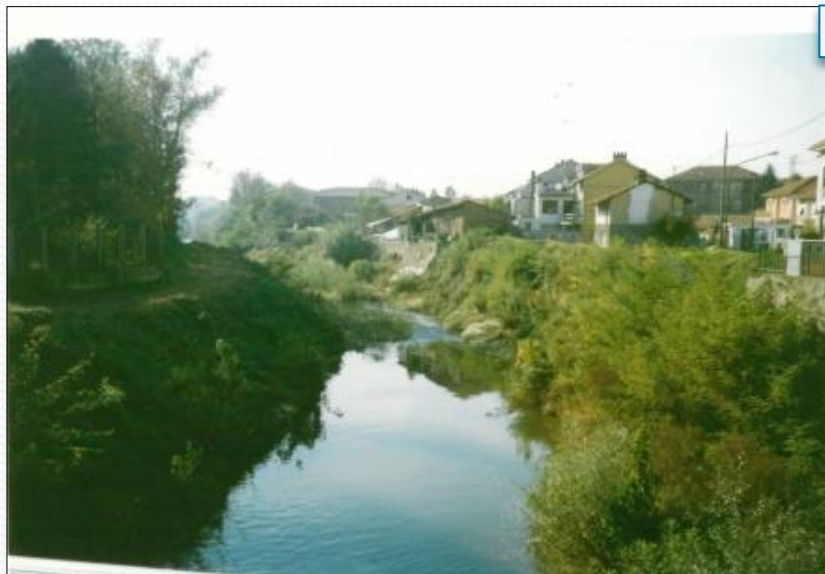
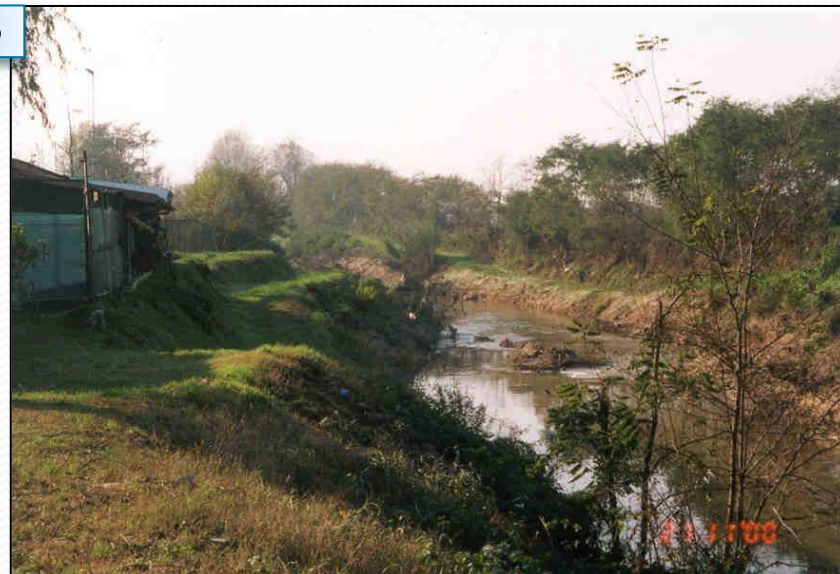
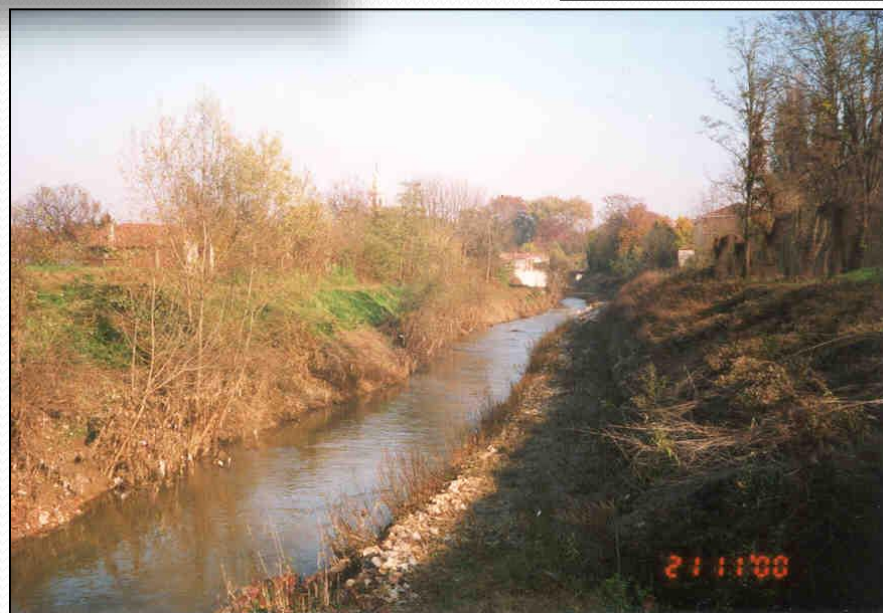
2 : Adeguamento sezioni a valle del ponte Cavour

Stato pre intervento

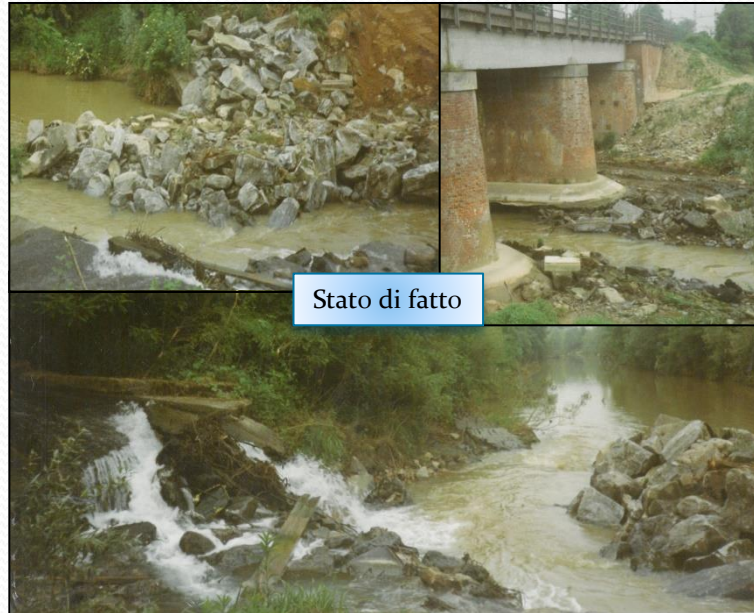
## 3 : Ripristino sezione idraulica ponte ferroviario linea Torino - Genova

Stato pre intervento

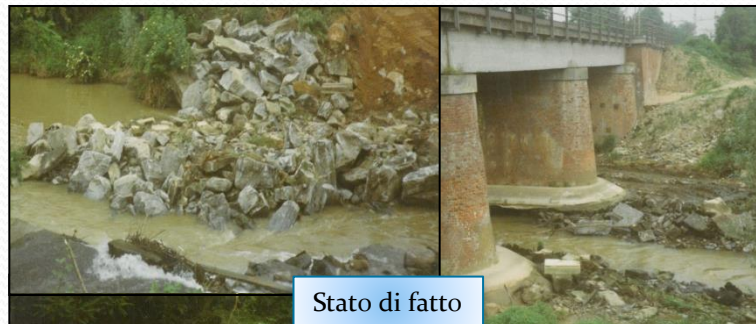
### 3 : Ripristino sezione idraulica ponte ferroviario linea Torino - Genova

Stato pre intervento

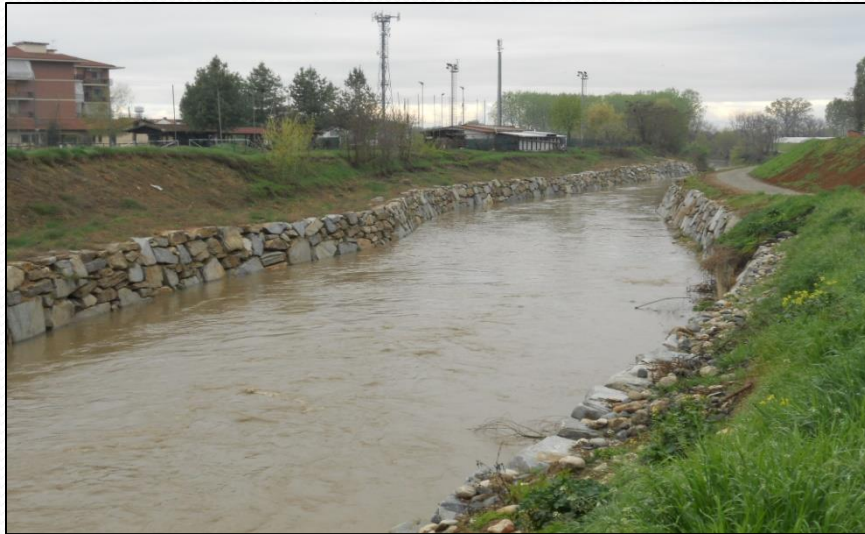
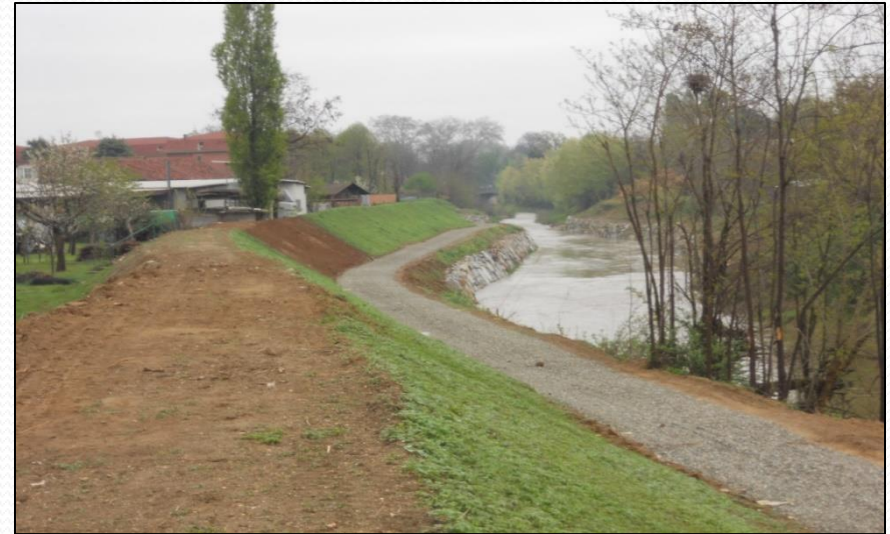
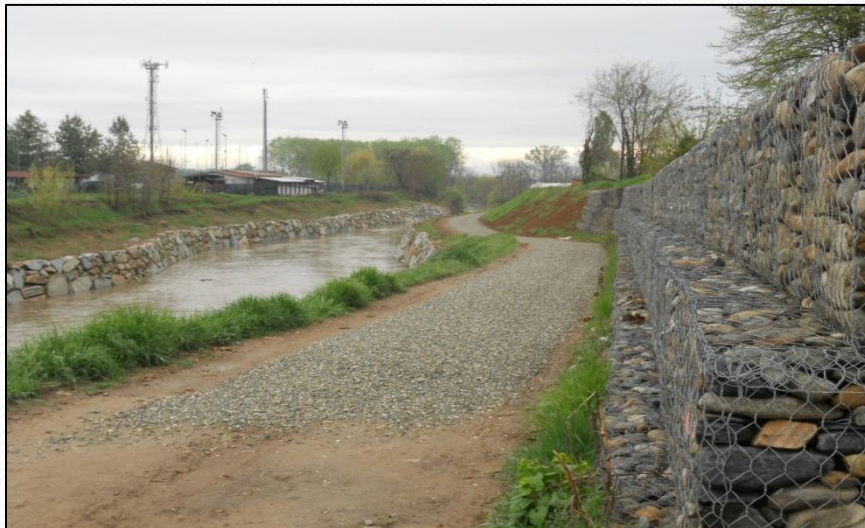
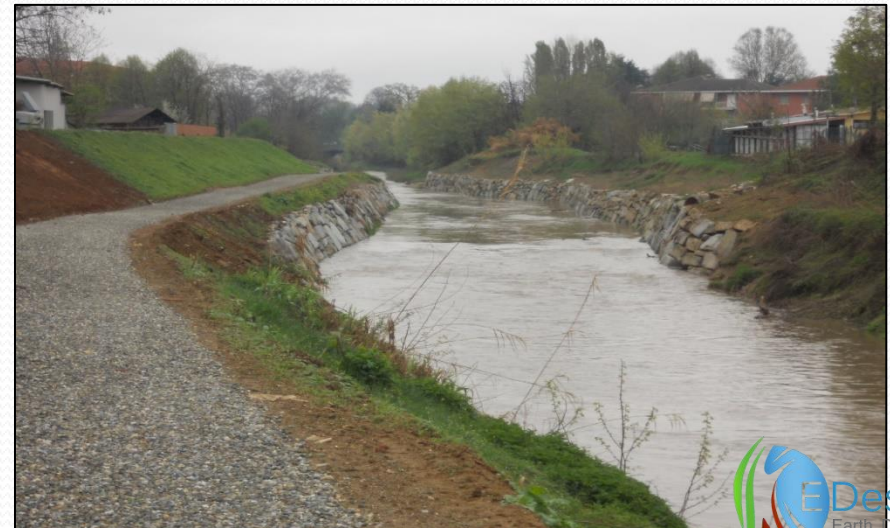
### 5 : Completamento arginatura in sponda destra tra vicolo Banna e ponte ferroviario
