# Il torrente Banna nel suo bacino

## Gli interventi realizzati

**Bartolomeo Visconti**  
**EDes Ingegneri Associati**

## Sistemazione asta fluviale del torrente Banna in comune di Santena

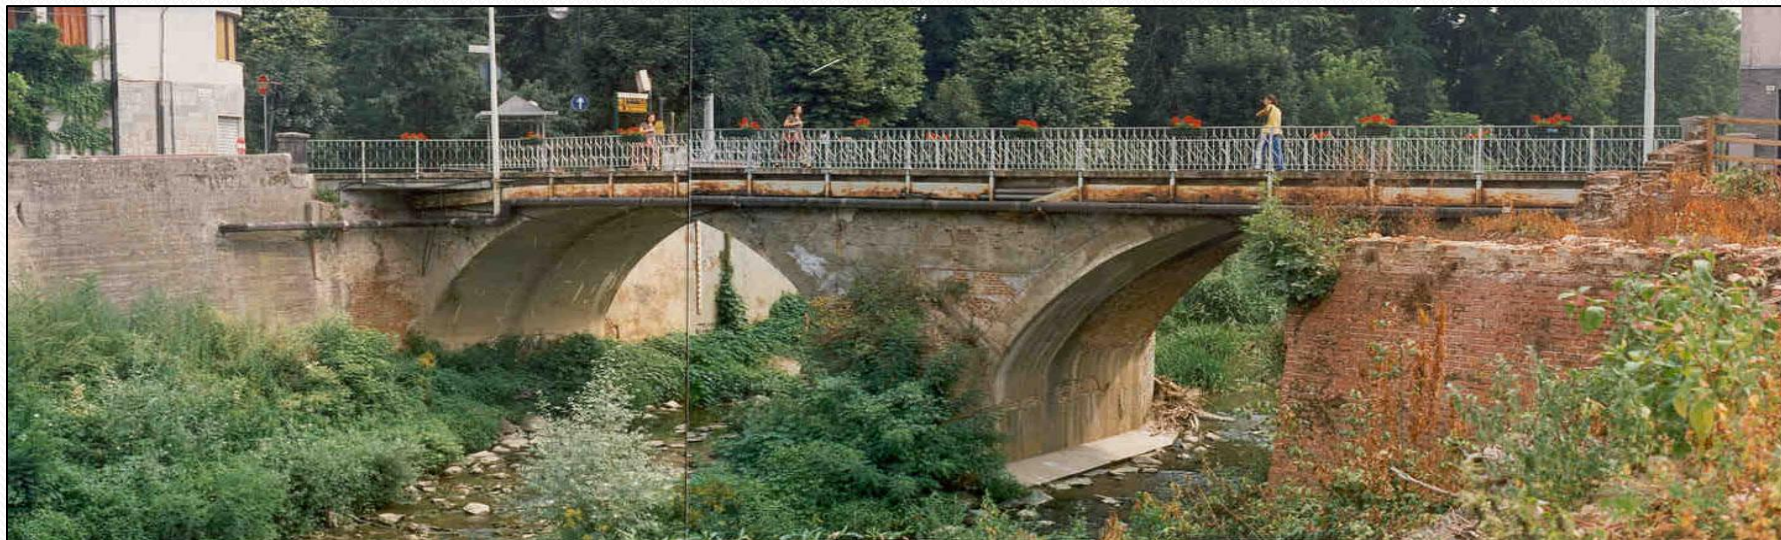
### 2 : Rifacimento ponte via Cavour

Stato pre intervento

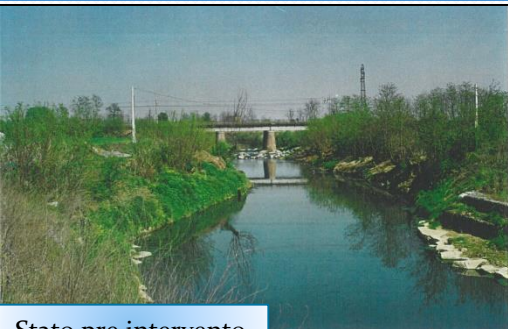
## 3 : Ripristino sezione idraulica ponte ferroviario linea Torino - Genova

Stato pre intervento
