# Il torrente Banna nel suo bacino

## Gli interventi realizzati

**Bartolomeo Visconti**  
**EDes Ingegneri Associati**

## Sistemazione asta fluviale del torrente Banna in comune di Santena

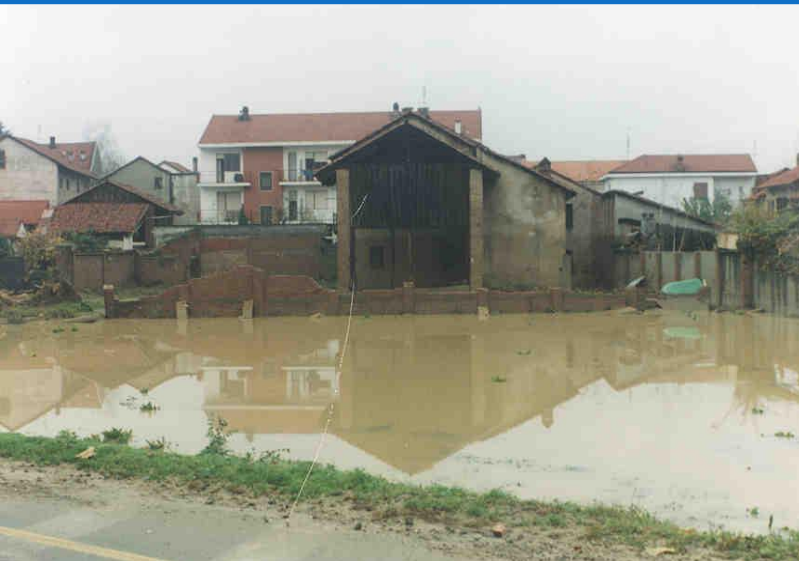
## In tale contesto anche il bacino del torrente Banna viene colpito da una piena eccezionale

Il Piemonte sud-occidentale viene colpito da un evento alluvionale di drammatica intensità:

- Poco meno di un centinaio di vittime
- Migliai di alluvionati
- Asti, Alessandria, Alba e molti altri centri minori sconvolti dalla forza delle acque
- Viabilità autostradale, nazionale e provinciale interrotta per numerosi giorni

Subiscono danni i comuni di

- Chieri
- Santena
- Poirino
- Villanova d'Asti
- Moncalieri
- Numerosi centri minori

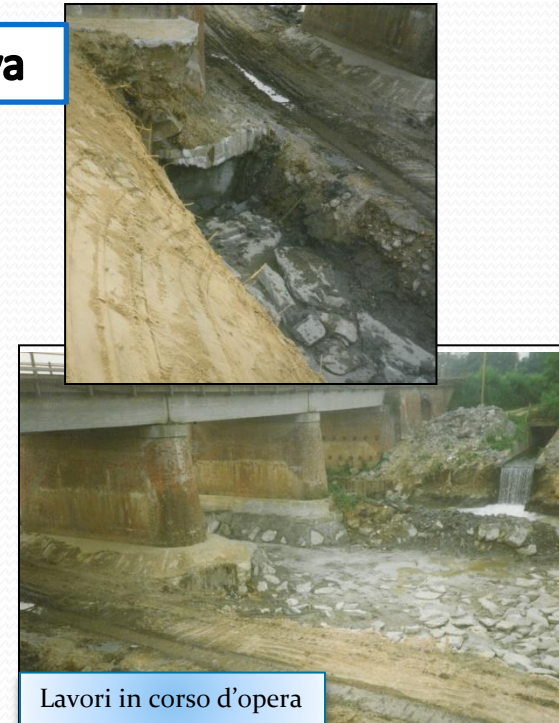
Lavori in corso d'opera

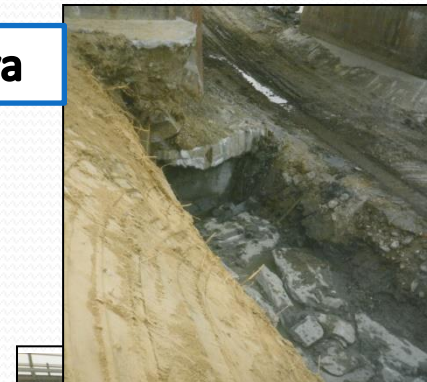
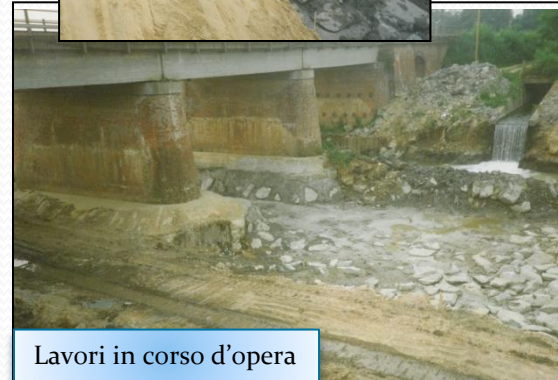
Lavori in corso d'opera

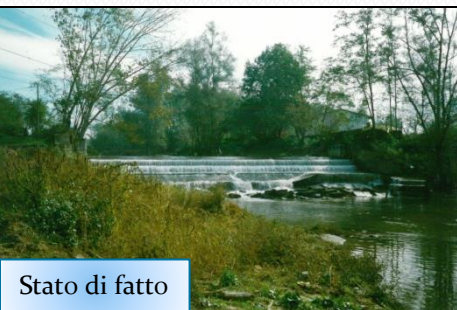
### 3 : Adeguamento in quota della traversa dell'Aigotta

Stato di fatto

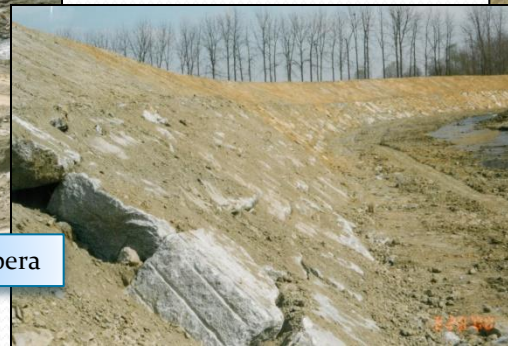
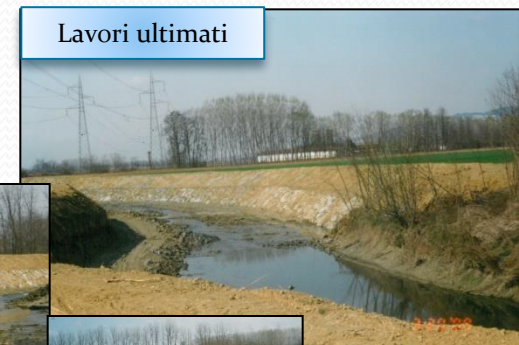
Lavori ultimati

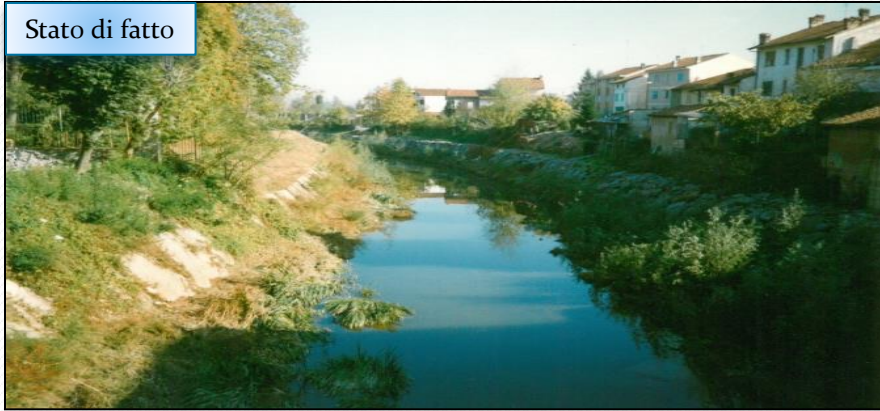
### 4 : Completamento arginatura in sponda sinistra a monte del ponte Cavour

Stato di fatto

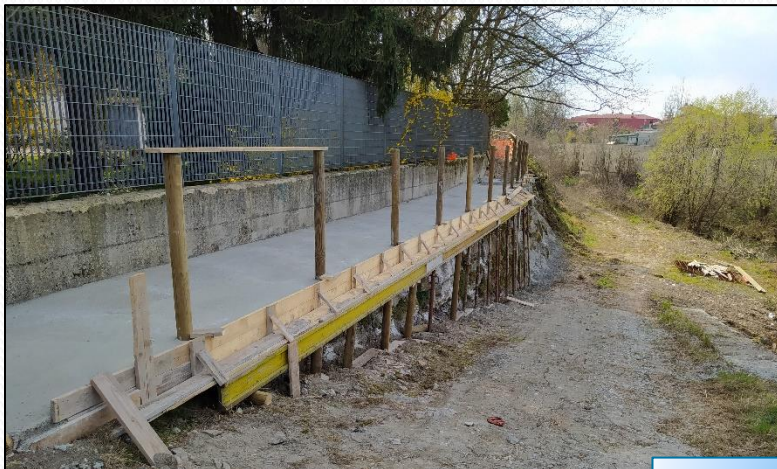
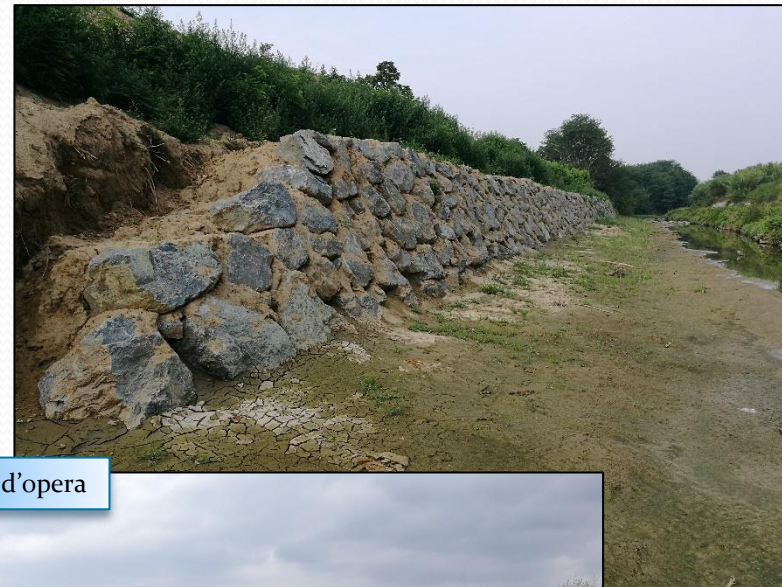
### 6 : Completamento arginatura in sponda sinistra

Lavori in corso d'opera
